# **Myllyojan valuma-alueen hulevesiriskiselvitys OLO-hankkeelle**

**Laadullisten riskien kartoitus ja arviointi**

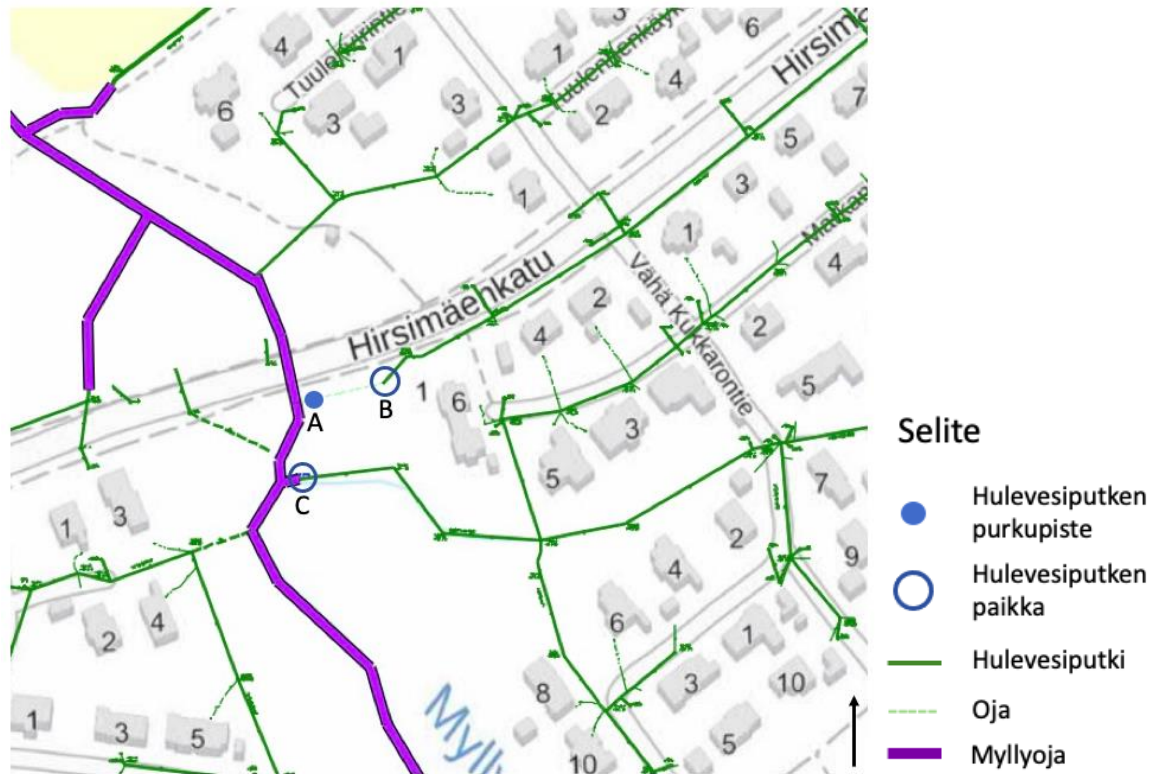
Kuvassa on esitetty Myllyojan aluekuivatusjärjestelmän kuvaote, johon merkitty kolme kohdetta. Maastokäynnin perusteella hulevesien purkupiste 1 (A) sijaitsee kuvan osoittamassa kohdassa, tausta-aineiston mukaan se olisi ylempänä rinteessä (B). Kuvan eteläisintä merkittyä purkupistettä (C) ei havaittu maastotarkastelussa. Kuvan aineistona käytetty HS-Veden Johtokarttaotetta (17.5.2023), joka on saatu henkilökohtaisena tiedonantona HS-Vesi Oy:ltä.

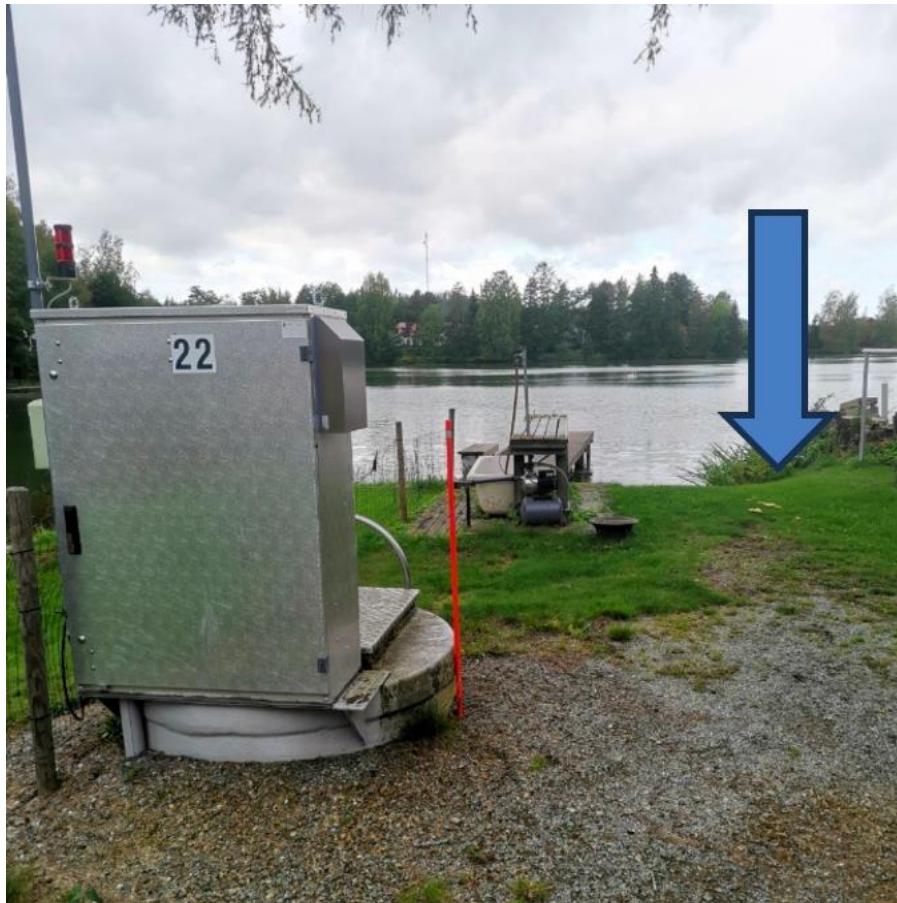
Ylivuotoputki 5 sijaitsee Armijärven rannassa, kuvassa nuolen osoittamassa kohdassa. Välittömässä läheisyydessä laituri ja matonpesupaikka. Kuva: Jutta Pantsu

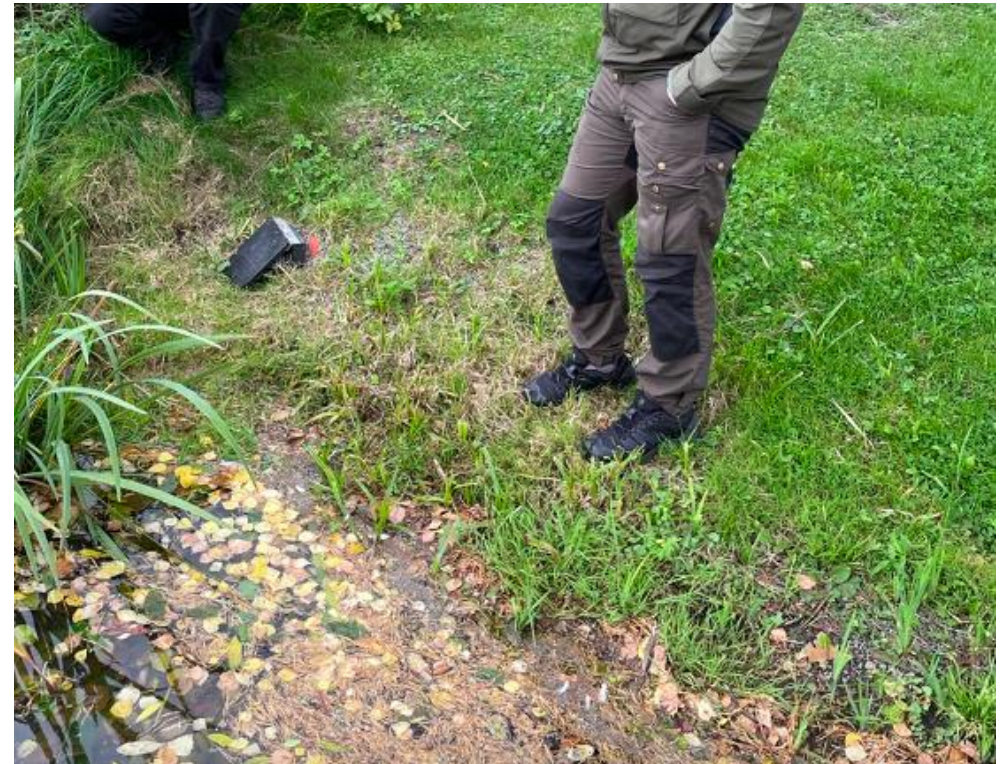
Ylivuotoputki 5 sijaitsee aivan rannassa, korkeamman vedenkorkeuden aikaan todennäköisesti veden alla. Putken sulkuluukku ei mahdu sulkautumaan täysin runsaan nurmikasvuston vuoksi. Kuva: Jutta Pantsu

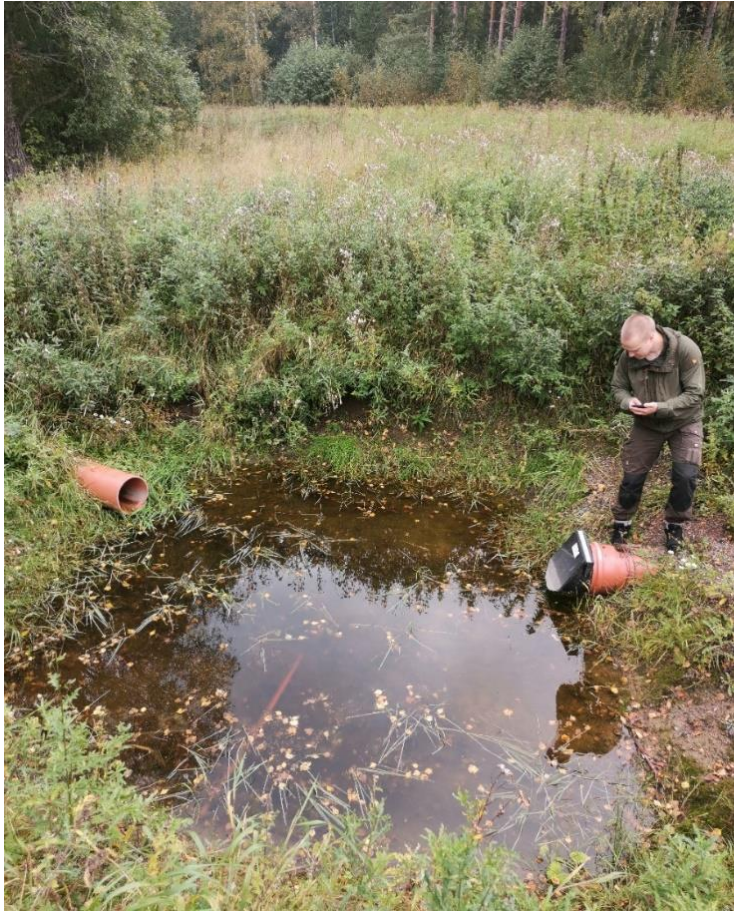
Jätevesien ylivuotoputken (ylivuotoputki 3) purkupaikalla on pienimuotoinen allas, josta johdettu putki viereiseen Myllyjoaan. Oja muutamia metrejä kuvasta vasemmalle. Kuva: Jutta Pantsu

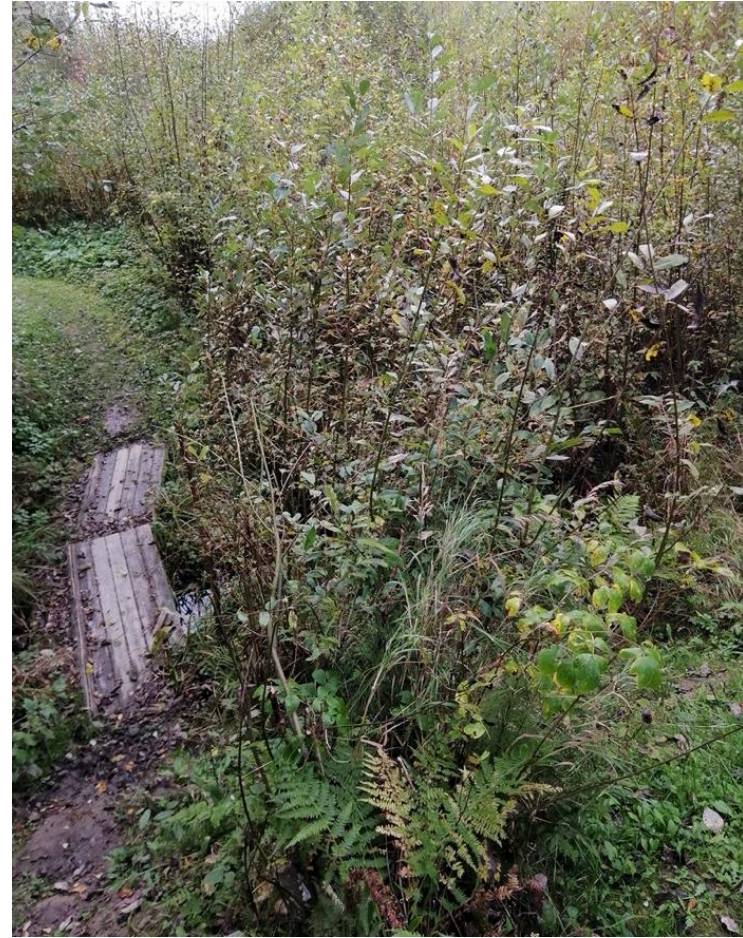
Purkupiste 4 on kahden ojan risteyskohta, jossa kasvillisuus on hyvin runsasta ja ojat suhteellisen matalia. Alueella on virkistyskäyttöä. Kuva: Sari Järveläinen

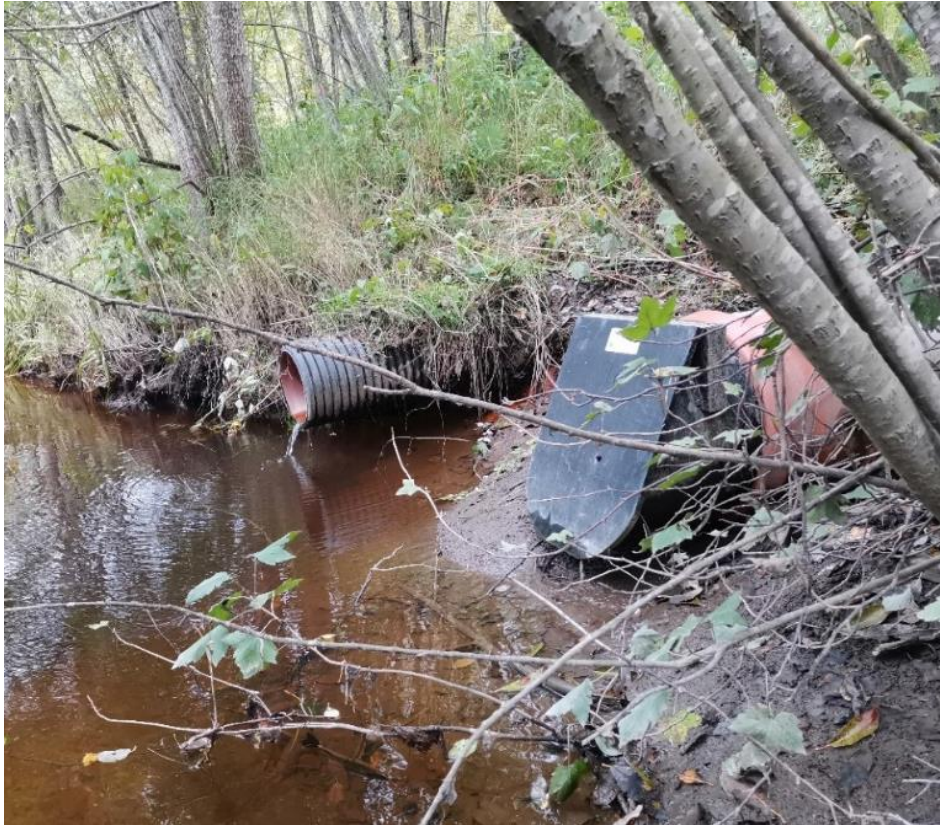
Ylivuotoputki 4 sijaitsee Myllyojan varrella ojan vesirajassa. Vieressä hulevesiputki (ei projektin kohdelistauksessa). Vedenpinnan nousu ojassa voi aiheuttaa veden pääsyä putkiin. Kuva: Matti Törmäkangas

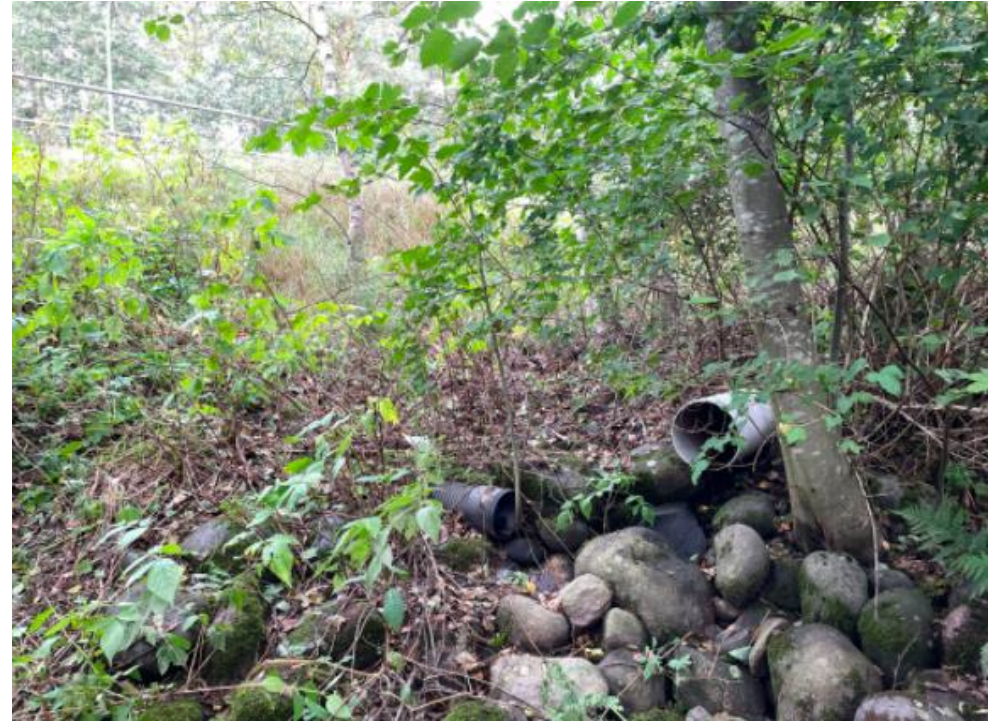
Valkoinen hulevesiputki (purkupiste 2) sijaitsee lähellä Hirsimäenkatua, noin 3–4 m Myllyojasta. Kuva: Jutta Pantsu
