02.06.2025

# ***LEHIJÄRVEEN LASKEVAN MYLLYOJAN VALUMA- ALUESUUNNITELMA***

***OLO - Opitaan lisää ojista - hanke***

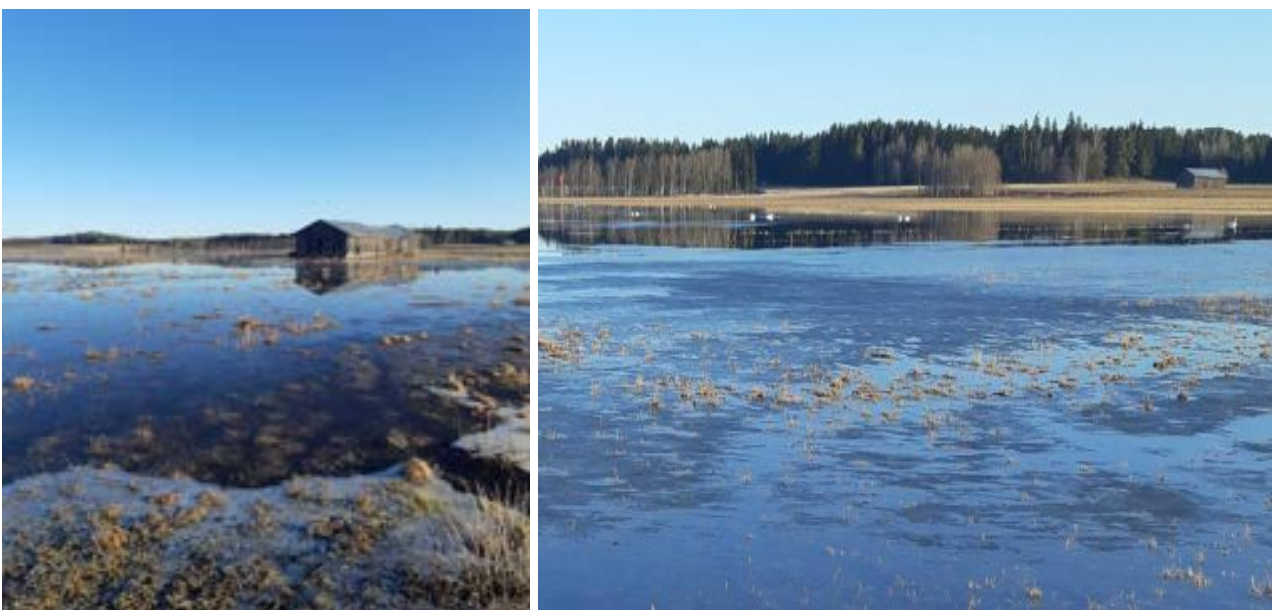
Kuva 1. Kevättulvaa Vuorentaan pelloilla Myllyojan varrella.

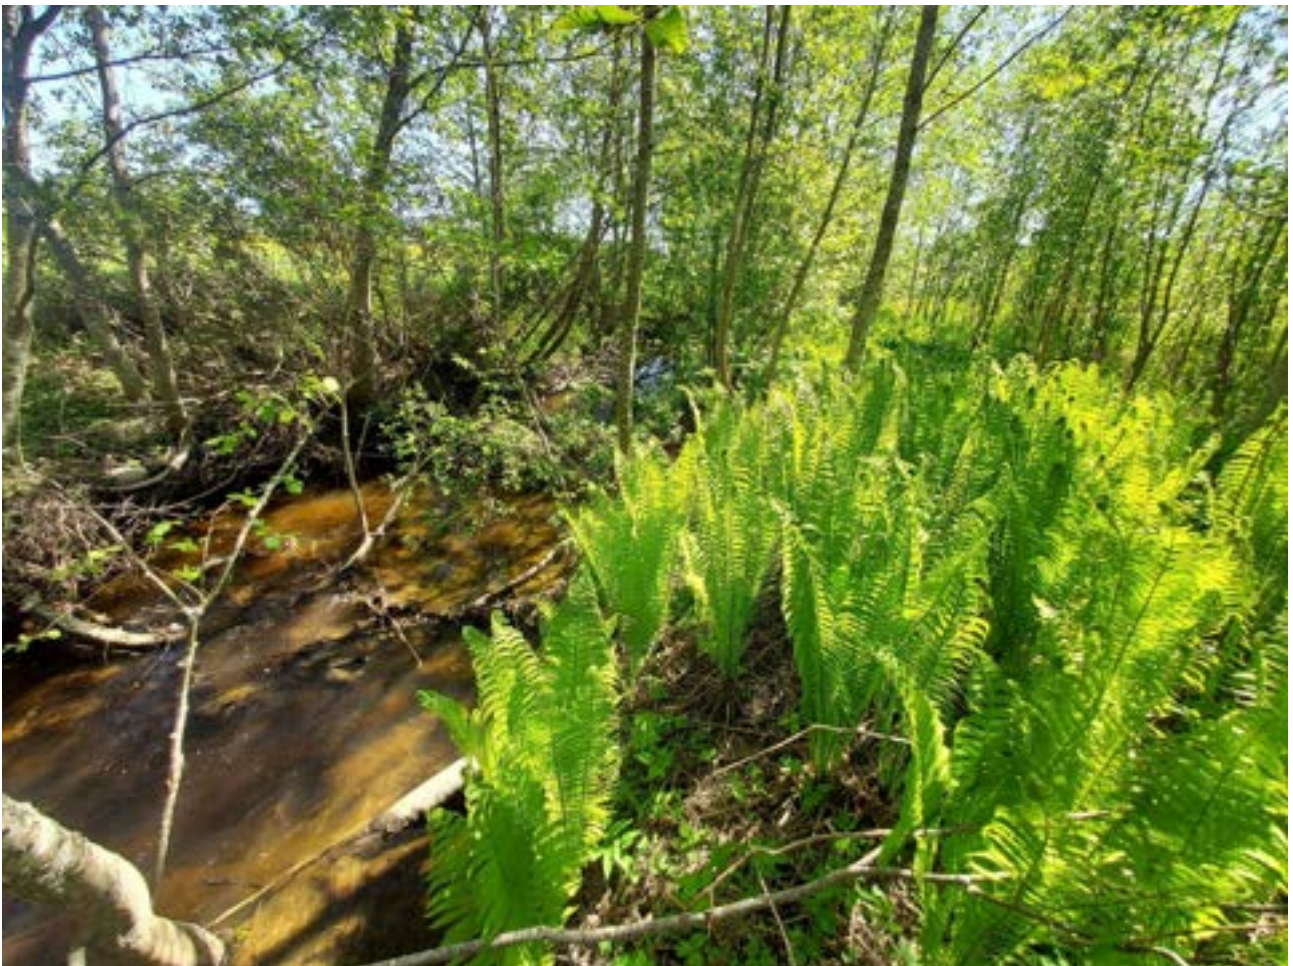
Kuva 2. Myllyojan uomaston nykytilaselvityksessä havaittiin reheviä lähteisiä kohteita, jotka pyritään ennallistamaan.

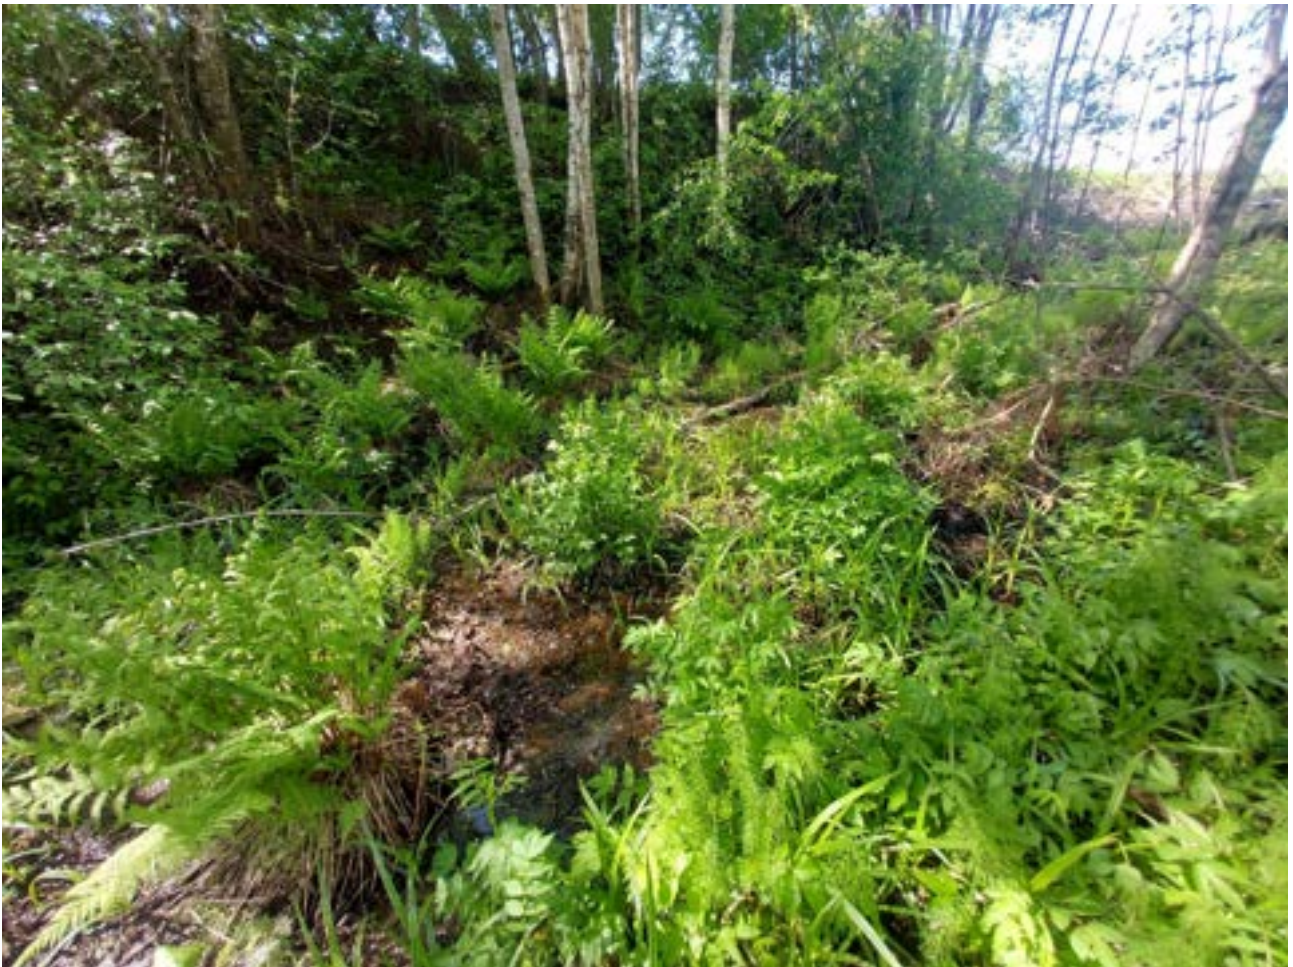
*Kuva 6. Pengerryksen ja pumppauksen avulla alapuoleinen uomasto voidaan jättää ennallistumaan*

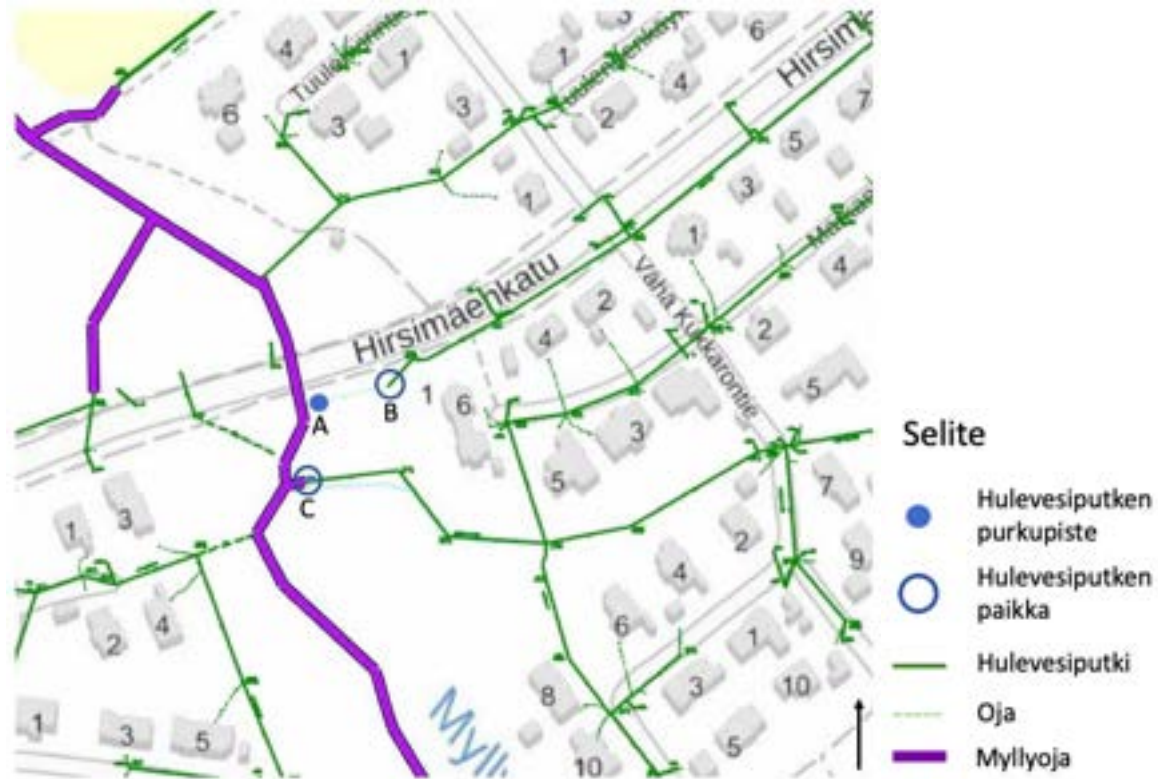
Kuvassa on esitetty Myllyojan aluekuivatusjärjestelmän kuvaote, johon merkitty kolme kohdetta. Maastokäynnin perusteella hulevesien purkupiste 1 (A) sijaitsee kuvan osoittamassa kohdassa, tausta-aineiston mukaan se olisi ylempänä rinteessä (B). Kuvan eteläisintä merkittyä purkupistettä (C) ei havaittu maastotarkastelussa. Kuvan aineistona käytetty HS-Veden Johtokarttaotetta (17.5.2023), joka on saatu henkilökohtaisena tiedonantona HS-Vesi Oy:ltä.

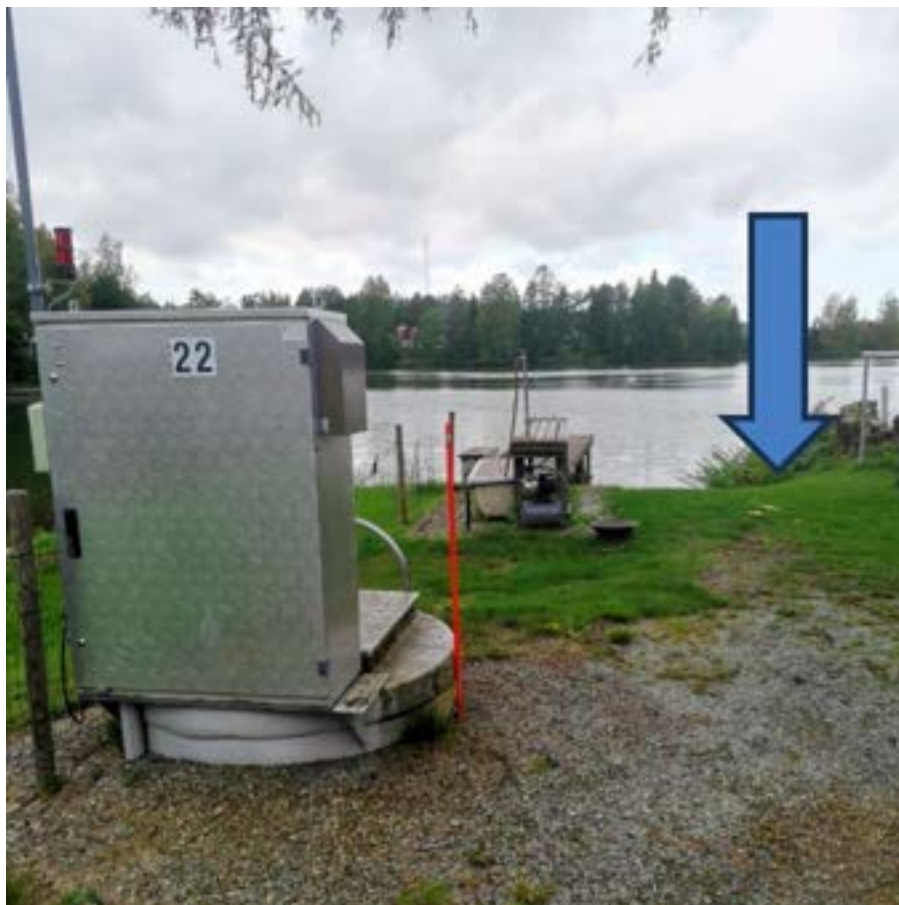
Ylivuotoputki 5 sijaitsee Armijärven rannassa, kuvassa nuolen osoittamassa kohdassa. Välittömässä läheisyydessä laituri ja matonpesupaikka. Kuva: Jutta Pantsu

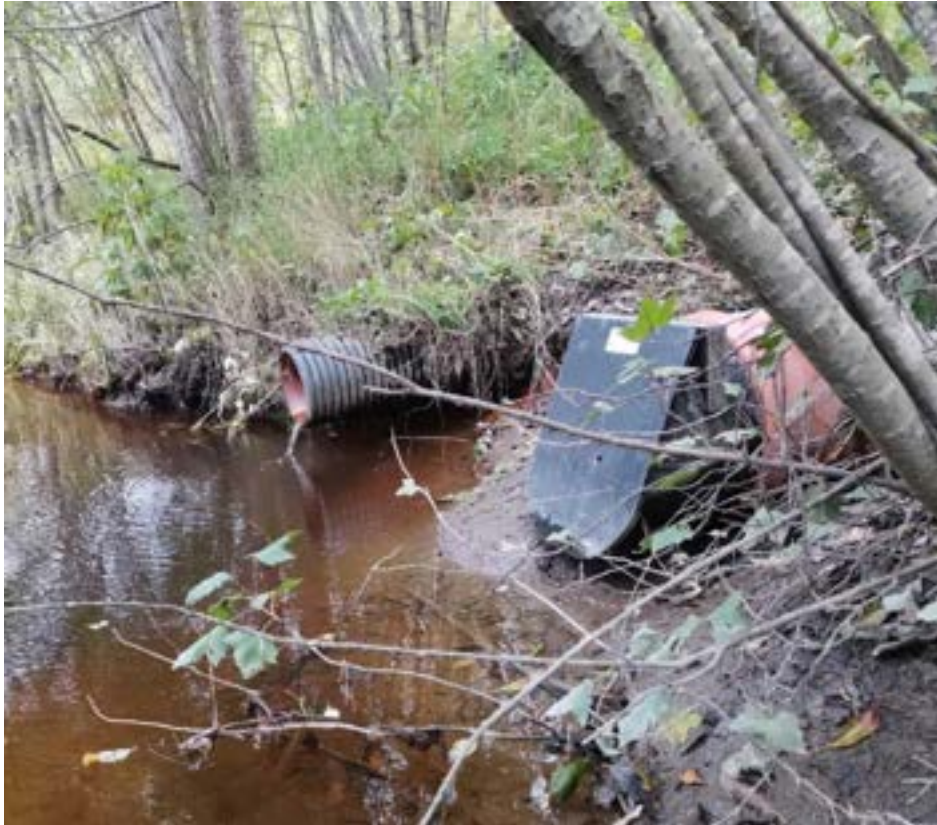
Ylivuotoputki 4 sijaitsee Myllyojan varrella ojan vesirajassa. Vieressä hulevesiputki (ei projektin kohdelistauksessa). Vedenpinnan nousu ojassa voi aiheuttaa veden pääsyä putkiin. Kuva: Matti Törmäkangas

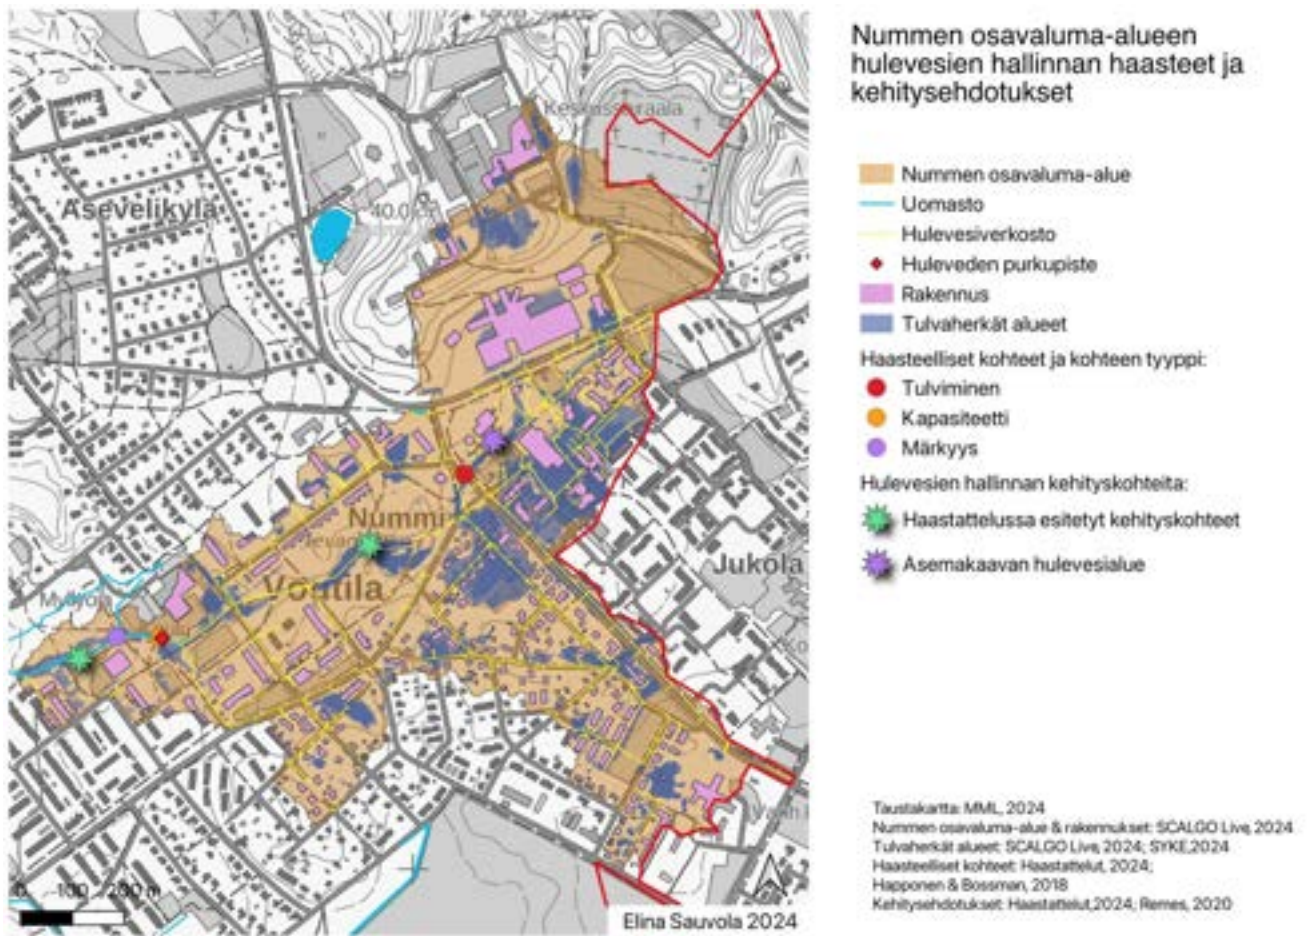
Hulevedet johdetaan Nummen koulun kohdalla avouomaan. Maastokäynnillä vesiä oli lammikoitunut purkukohdalle, ja siinä kasvoi kosteikkokasvillisuutta (osmankäämi) ja purkupisteen luona näkyi jonkin verran roskia ja avouomassa oli muutenkin ajoittain roskia. Avouoma kulki metsäisen viheralueen läpi Myllyojalle suhteellisen syvässä uomassa ja sen reunat olivat paikoin hyvin jyrkät ja eroosiota oli nähtävillä, kuten kuvassa 24 näkyy. Eroosiota oli etenkin avouoman alkupäässä. Voi olla niin, että koska paikalla on koulu, saattavat oppilaat kulkea tai leikkiä uomassa ja se on osaltaan aiheuttanut eroosiota ja maastokäynnillä uoman mutaisilla osuuksilla oli jonkin verran jalanjälkiä.
