# DigiTrail esteettömyyskarttoitus EVO

# Evon sininen retkeilyreitti

# Sininen reitti, havainnot

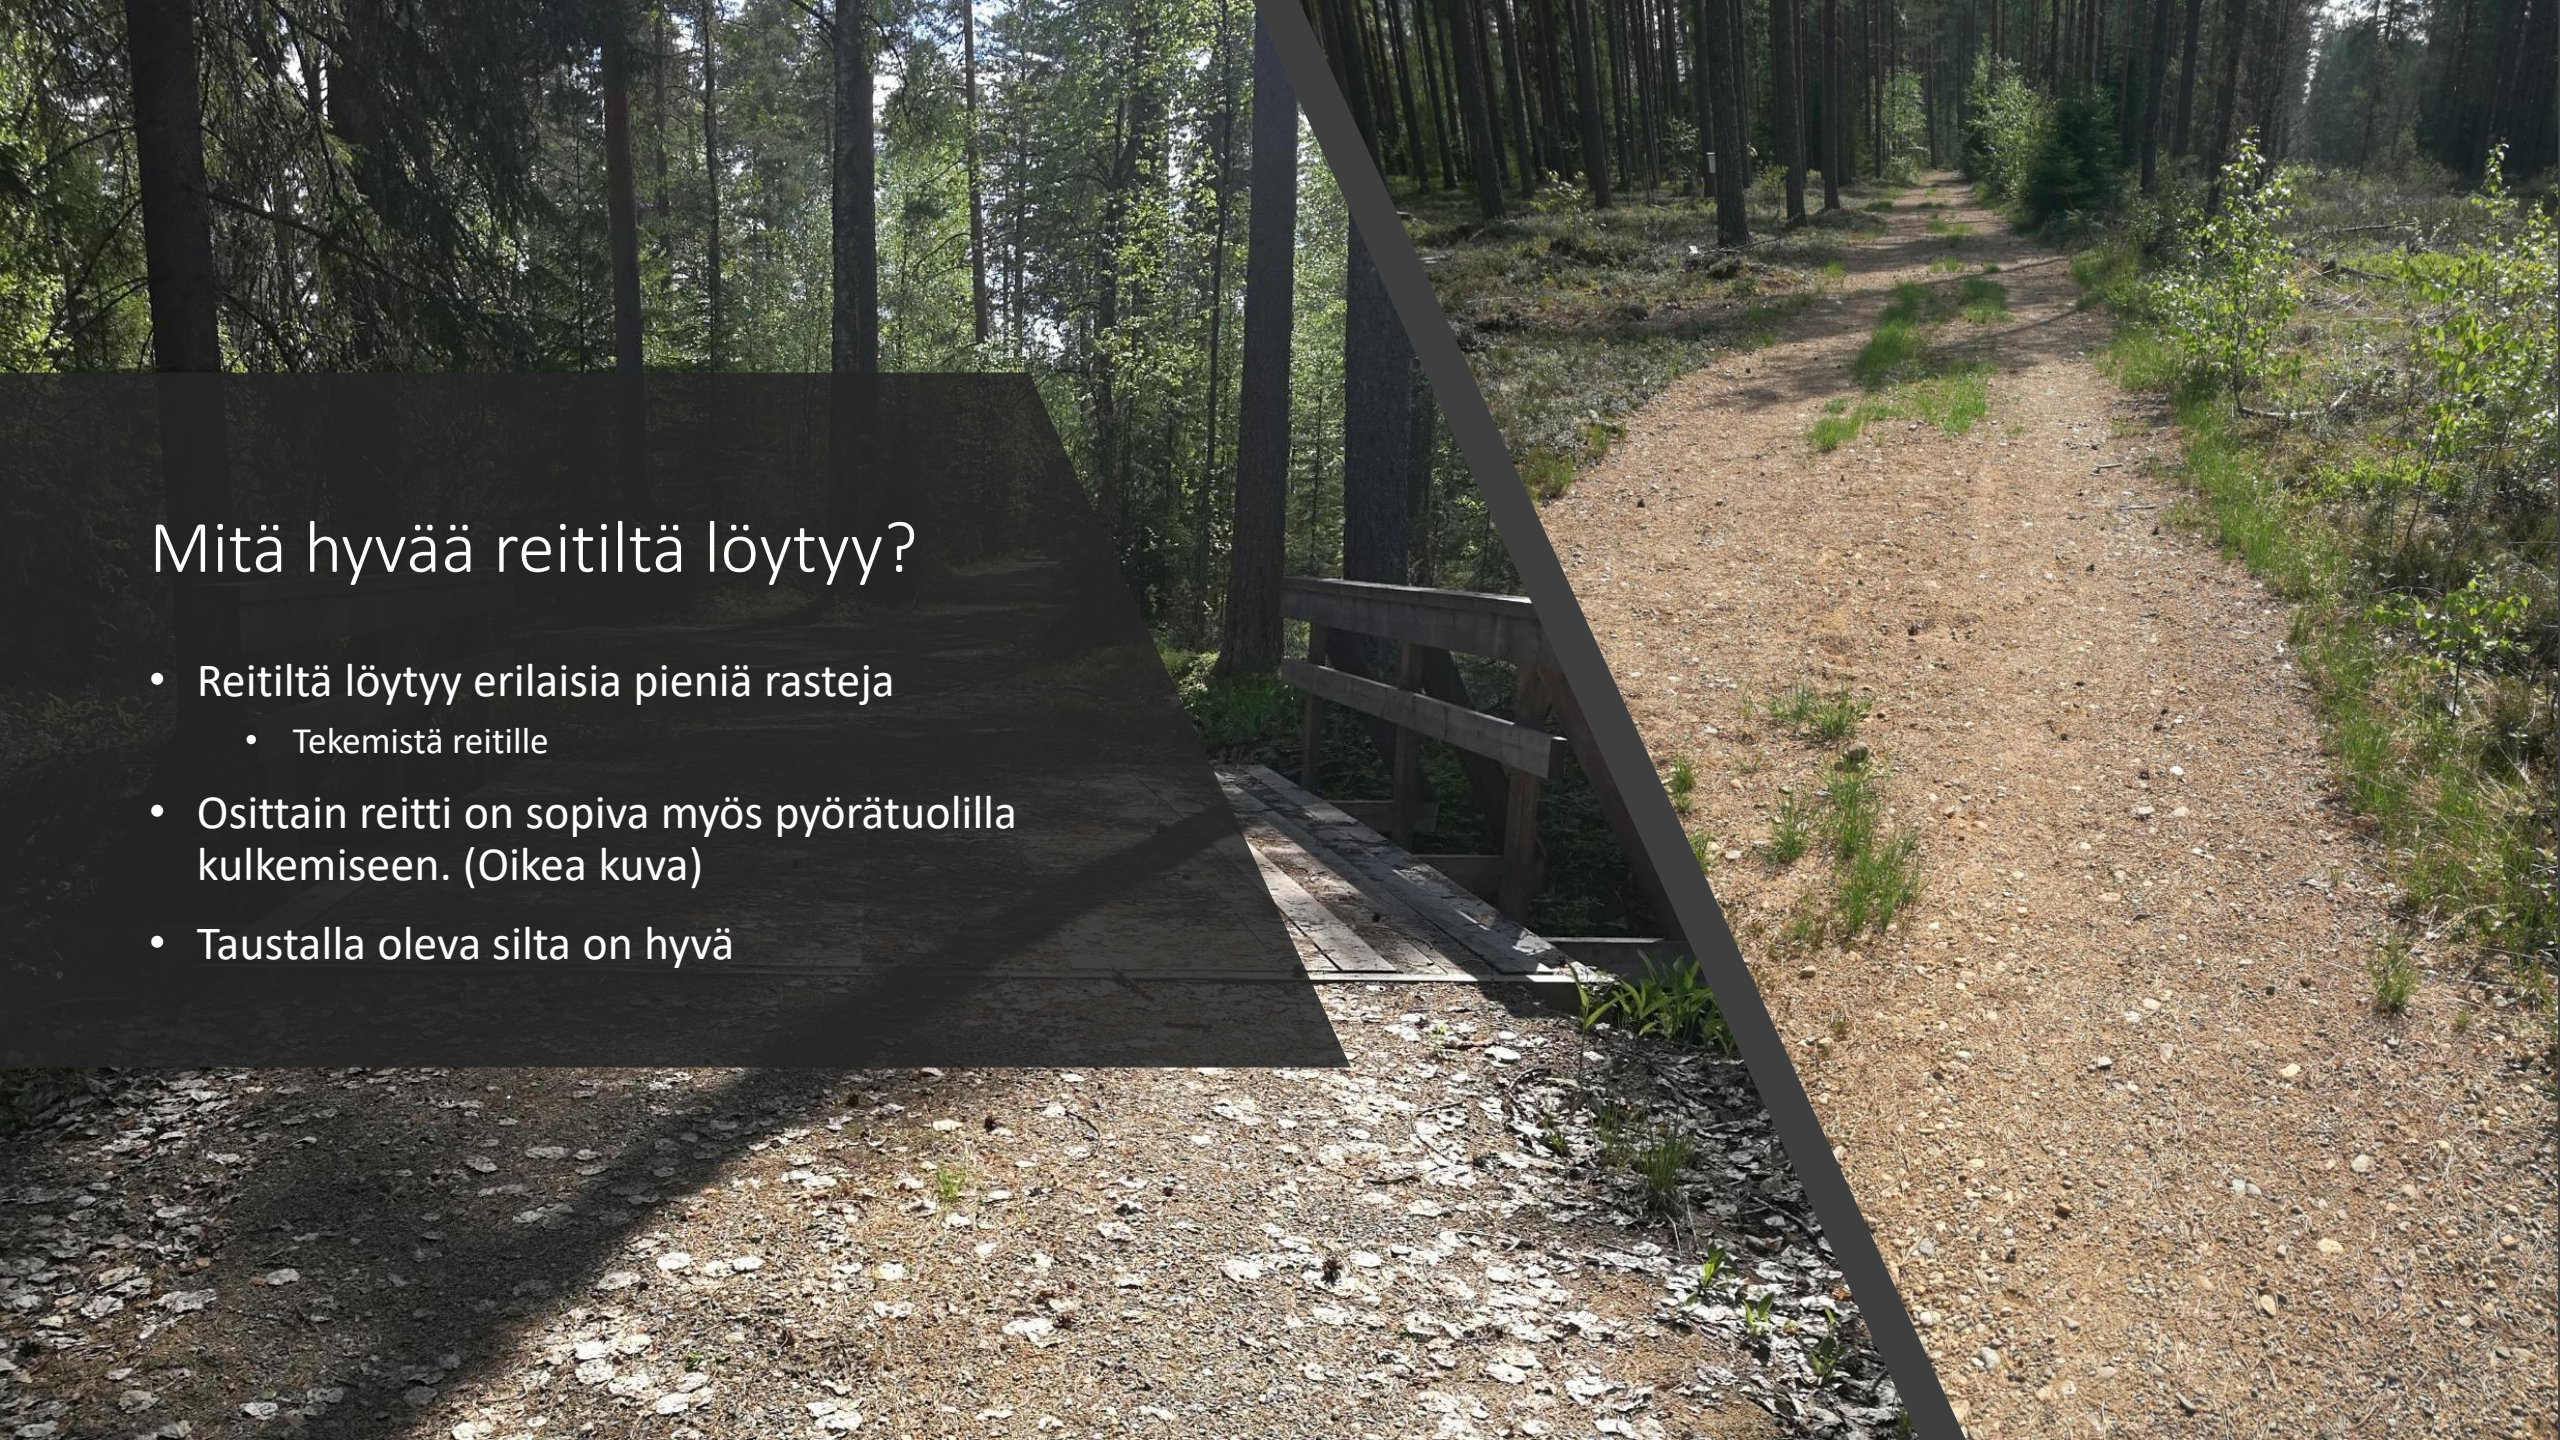
A photograph of a forest path. In the foreground, a dirt path leads towards a wooden bench. The path is covered with dry leaves and small stones. To the right of the path, there is some green vegetation. In the background, a wooden bridge is visible through the trees. The scene is set in a dense forest with many tall, thin trees.

- Reitiltä löytyy erilaisia pieniä rasteja
  - Tekemistä reitille
- Osittain reitti on sopiva myös pyörätuolilla kulkemiseen. (Oikea kuva)
- Taustalla oleva silta on hyvä

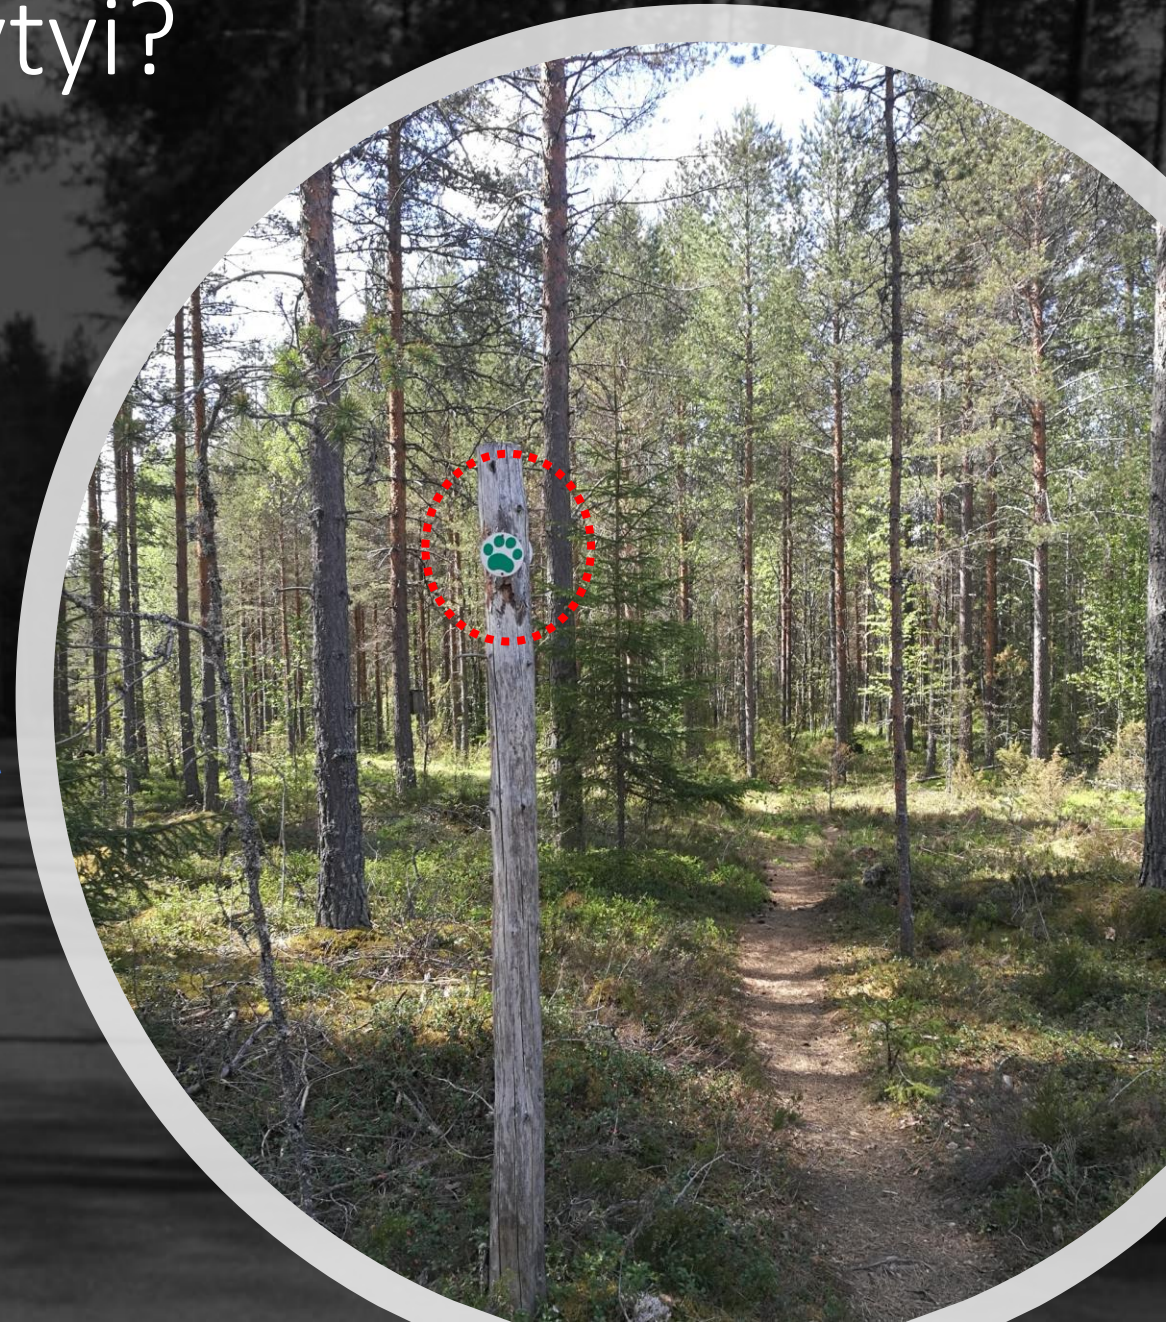
- Sininen reitti merkattu tassuilla, eikä sinisellä värillä.
  - Värit eivät vastaa DigiTrailin värejä.
  - Opasteet reitin alkuun huonot parkkipaikalta
    - Pieni kartta reitin alusta löytyi
  - Reitti pakko kulkea DigiTrail sovelluksen kanssa
    - (Vanhempien ihmisten kulkeminen reitillä voi siis olla vaikeaa)
- Reitti kulkee osittain tiellä ilman kevyen liikenteen väylää, vaarallinen
- Levähdyspaikkojen puuttuminen

- Reitin alkuun kunnon opasteet ja reittiin muutetaan siniset opasteet.
- Kunnollinen kartta ja sille katos.
- Levähdyspaikkojen lisääminen tasaisesti
- Karttaan voisi erikseen merkitä kohdat, jotka pystyisi menemään myös pyörätuolin kanssa.
- Reitin toiseen siltaan kaiteet kummallekin puolelle
- Isoimmat esteet (kivet yms) voisi siirtää reitiltä
  - Vaikka kyseessä onkin luontopolku, jonka kuuluu olla luonnonmukainen
  - Juurakoita voisi tasoittaa (esim. sahanpurun avulla)
