# DIGITRAIL ESTEETTÖMYYSKARTOITUS TAMMELA

## TAMMELAN SININEN REITTI 4 KM

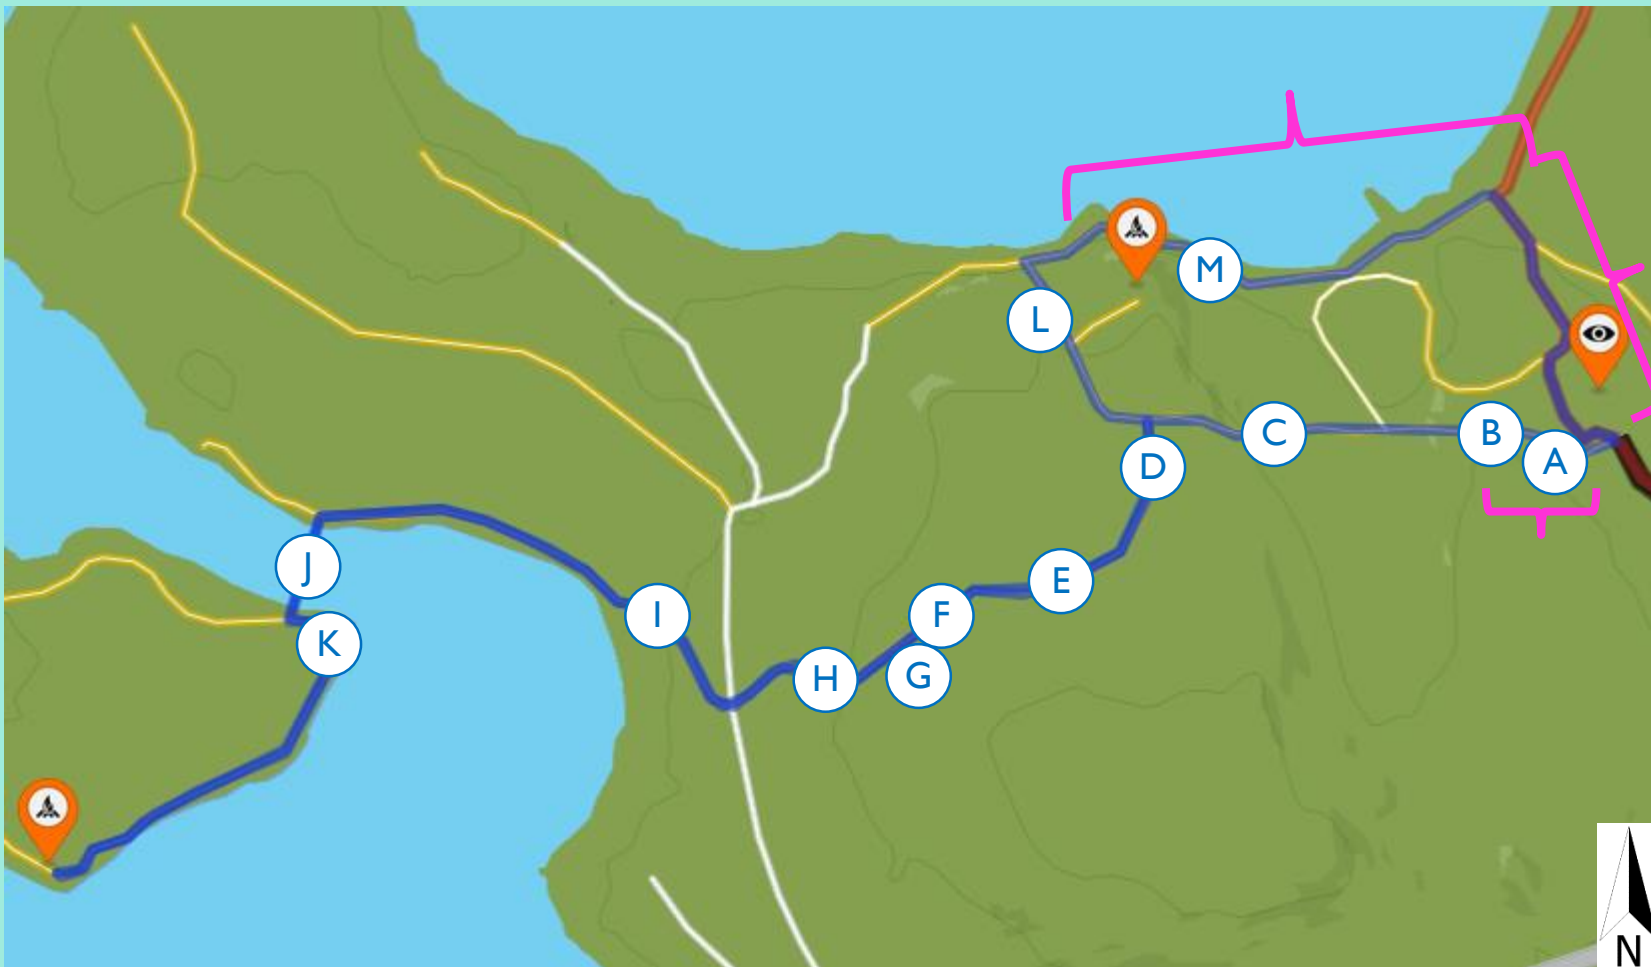
# HAVAINTOJA KARTALLA

- A Jyrkkä mäki, kaltevuus n.30%
- B Pitkospuut kapeat vain 80 cm
- C Jyrkkä mäki, kaltevuus n.20%
- D Reitti kivikkoista
- E Reitti juurakkoista
- F Polku kapeaa (50cm) ja erittäin hankalakulkuista
- G Jyrkkä mäki, kaltevuus n.35%
- H Puu kaatunut polulle
- I Kapea puron ylittävä silta, siltapuiden välinen rako 4cm
- J Narulossi, pääsy lossiin erittäin hankalaa
- K Pitkospuut todella kapeat n.30cm, puiden välinen rako 4cm
- L Jyrkkä mäki, kaltevuus 25%
- M Pitkospuut hyväkuntoiset (mutta leveys vain 80cm, ja rako 1.5cm)

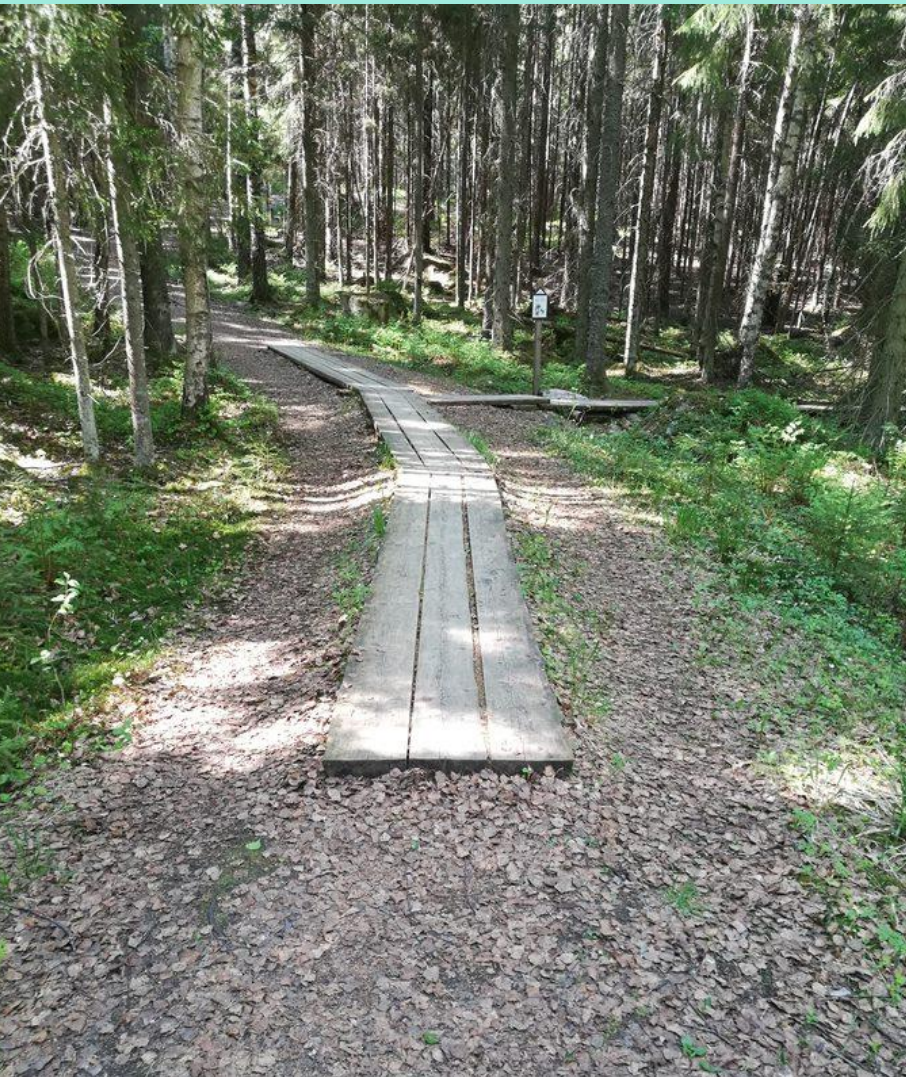
Kohta, jossa pääsee pyörätuolilla

Pitkospuut tasaiset ja hyväkuntoiset

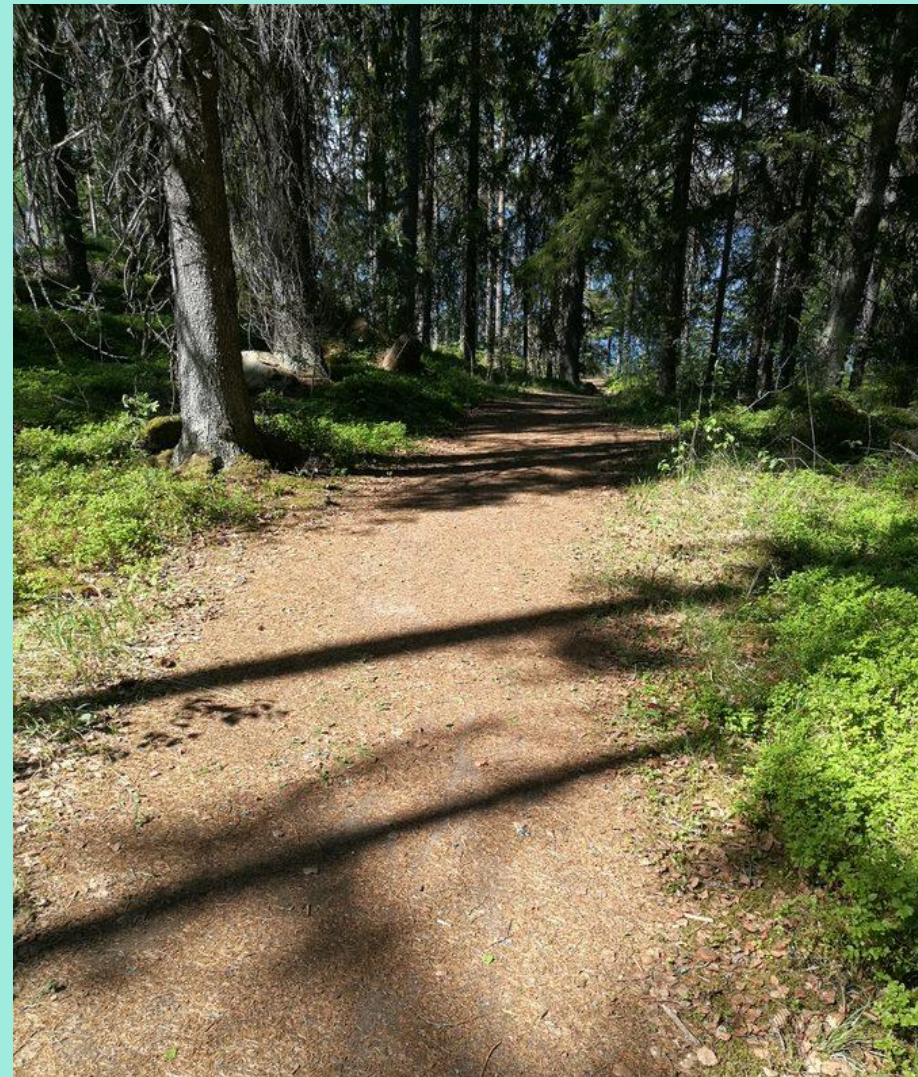
Alkumatka (Luontokeskuksen lähiympäristö) on hyvää, leveää ja helppokulkuista polkua n. 190cm

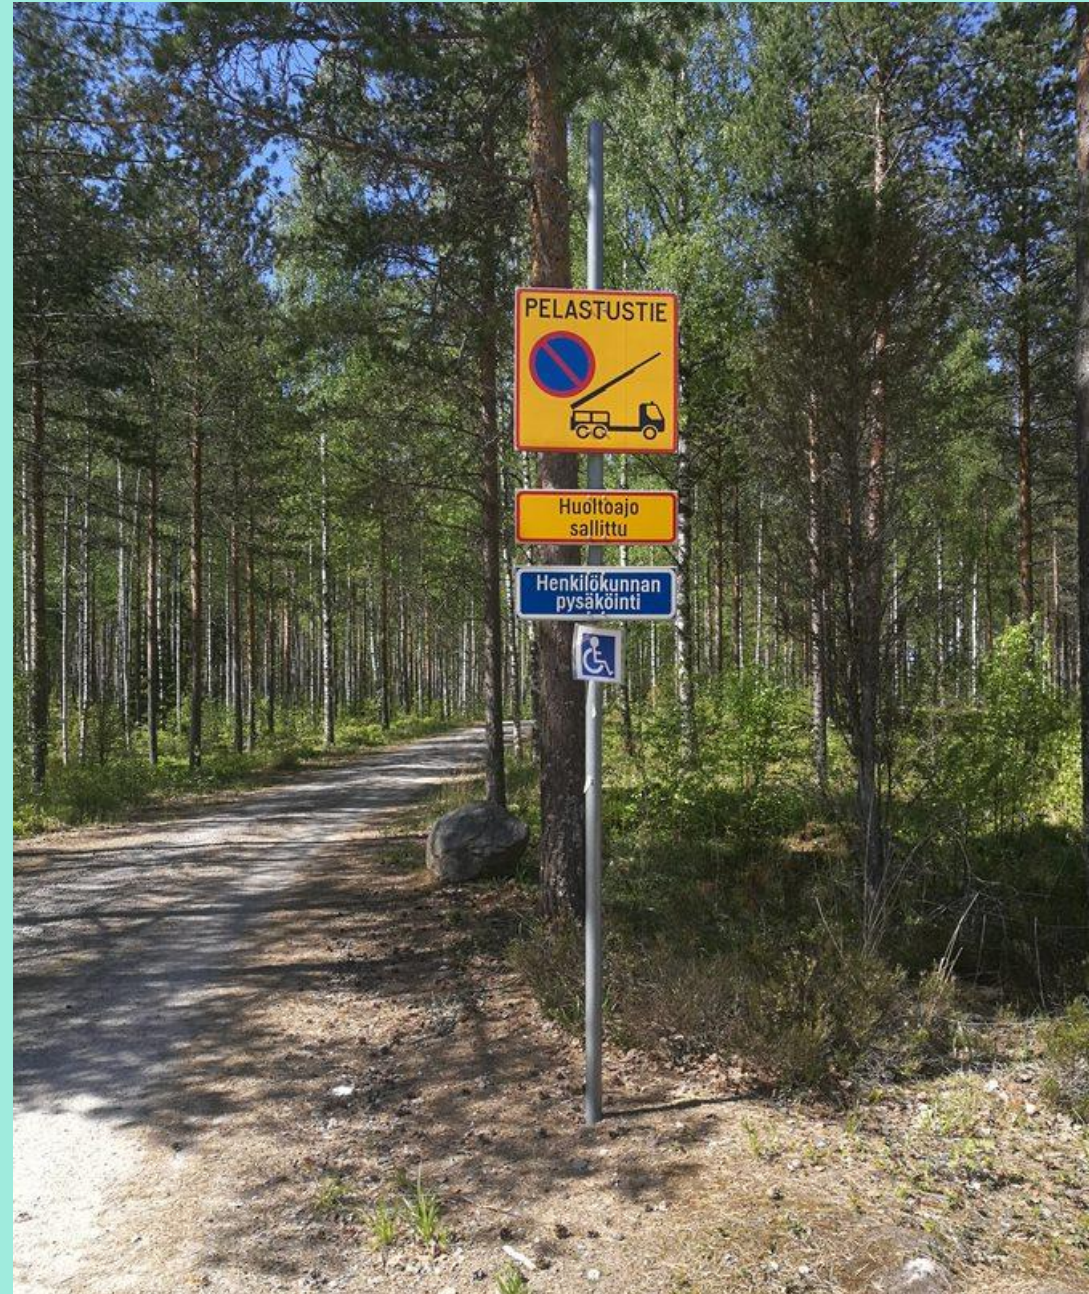
- Parkkipaikka
  - Invapaikoitus epäselvä
    - Yksi narukyltti ohjasi invapaikalle, mutta varsinaista parkkiruutua ei löytynyt
- Lähtöpaikka
  - Parkkipaikalta epäselvä opastus reitille
  - Lähtöpaikalla selkeä kartta puuttuu
  - Reittien värit eri kuin Digitrail-palvelussa

Reittien merkinnät kuntoon (yhtenäiset värit Digitrailin kanssa)

Invapaikka tulisi olla selkeämmässä helposti löydettävässä paikassa

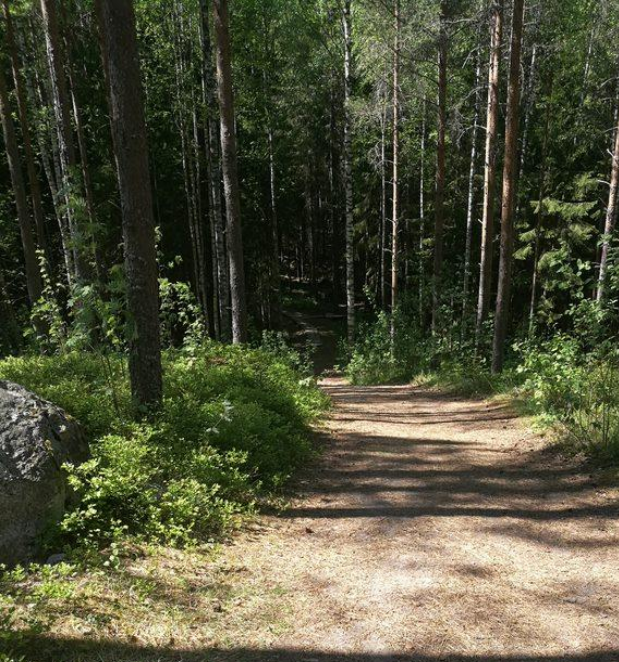
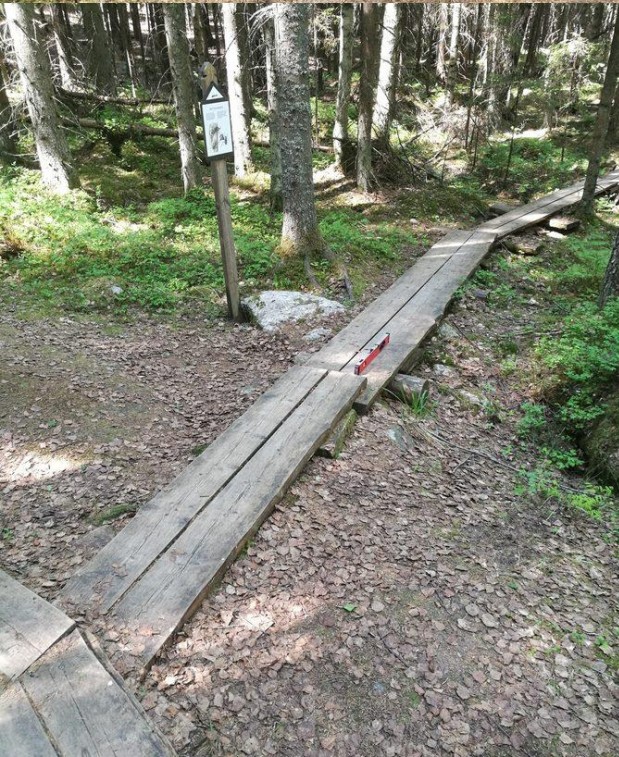
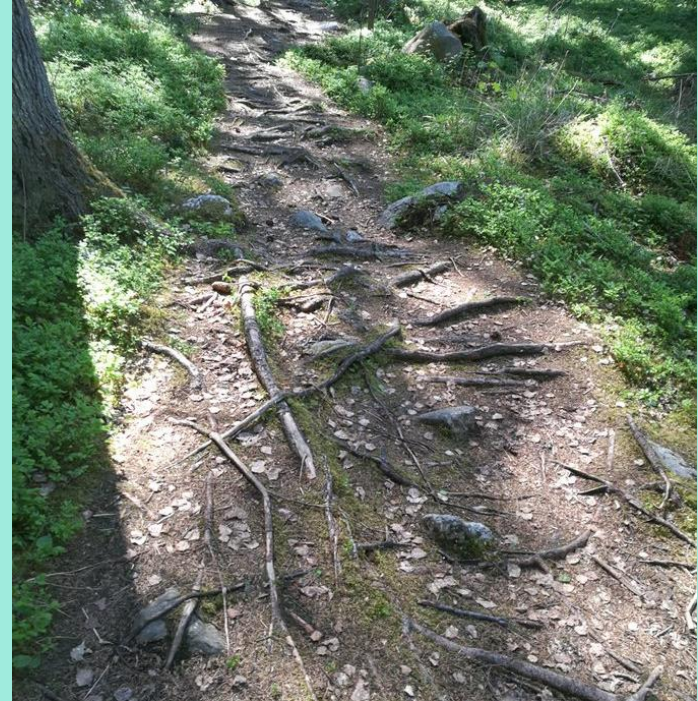
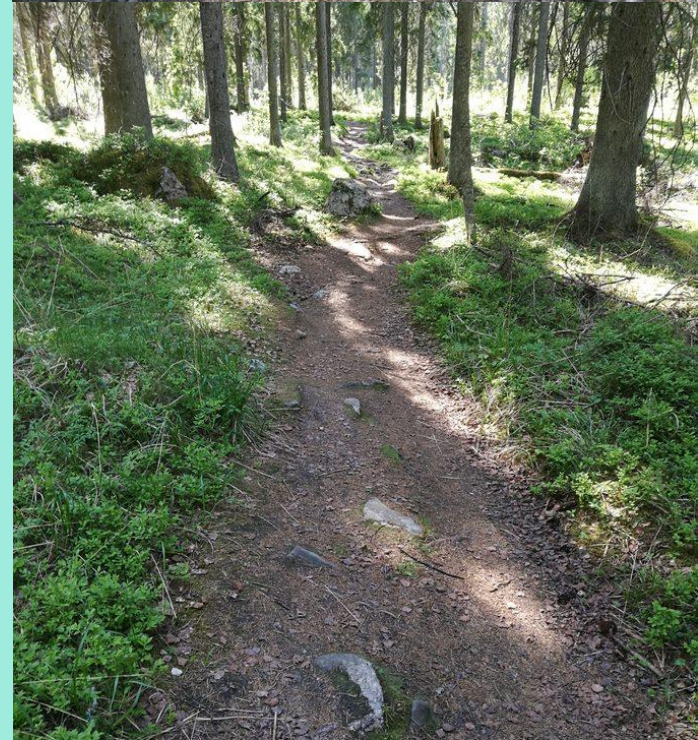
- Polut
  - Luontokeskukselta kauemmas mentäessä polku kapenee ja muuttuu hankalakulkuiseksi
  - Pääosin kapeaa ja juurakkoista sekä kivikkoista
- Pitkospuut
  - Pitkospuut ajoittain erittäin kapeita 40-80cm
  - Pitkospuiden välinen rako liian suuri (paikoin jopa 3-4cm)
- Maasto
  - Reitillä paljon jyrkkiä noin 30 prosenttia kaltevia ylä- ja alamäkiä

Juurakkoisia polkuja voisi tasoittaa (esim. sahanpurun avulla)

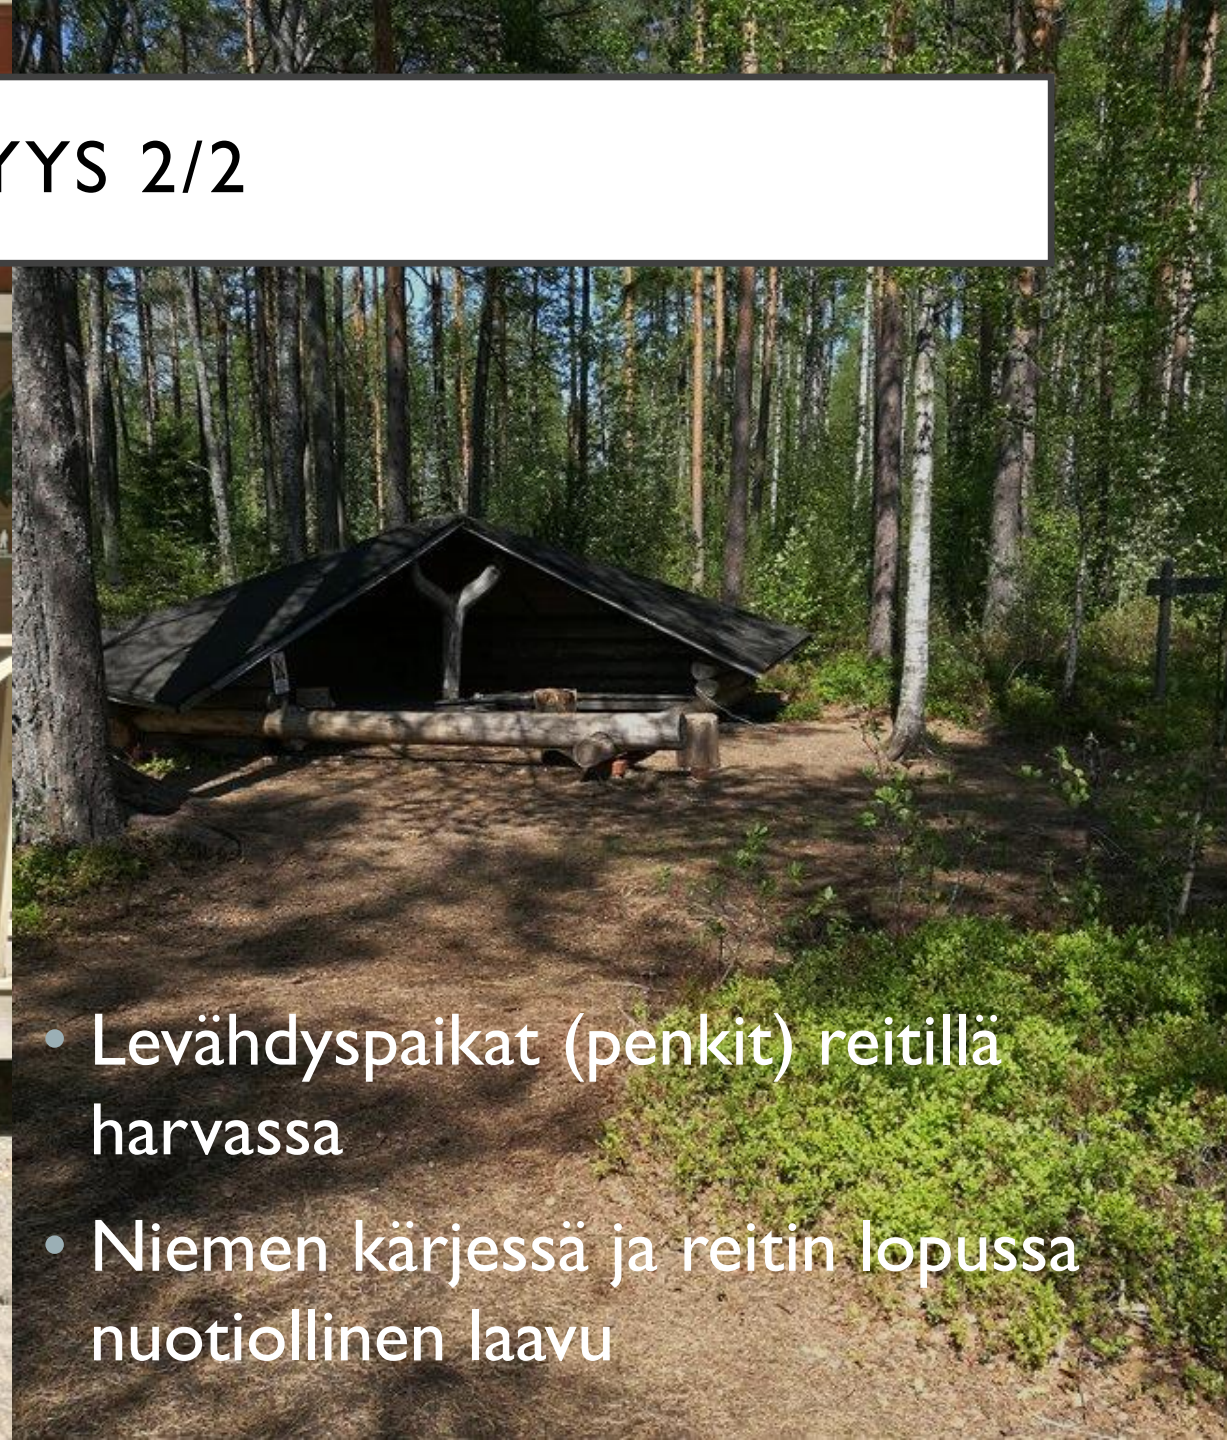
- WC:t ainoastaan reitin lopussa
- Inva-WC on kahvilassa
- Kahvilaan on esteetön pääsy

- Levähdyspaikat (penkit) reitillä harvassa
- Niemen kärjessä ja reitin lopussa nuotiollinen laavu
