# **Myllyojan valuma-alueen hulevesiriskiselvitys OLO-hankkeelle**

**Laadullisten riskien kartoitus ja arviointi**

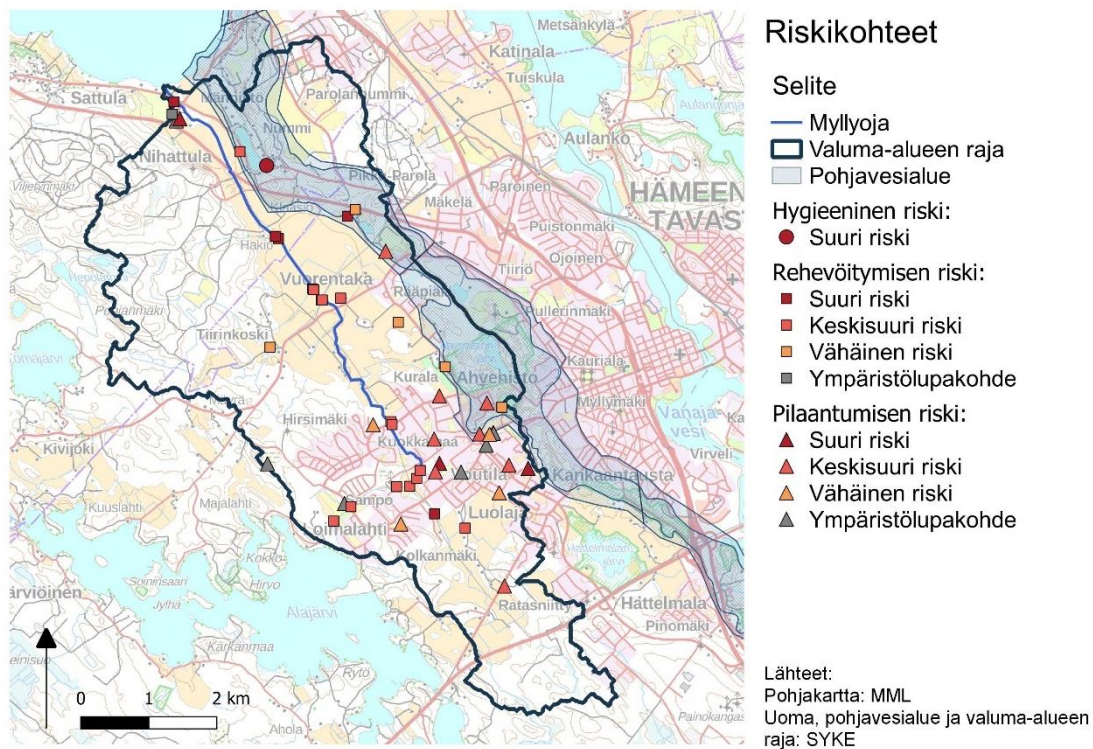
Kuva 8 Pistemäiset hulevesiriskikohteet Myllyojan valuma-alueella. (MML, 2023a.; SYKE 2012, 2021a, 2022.)

Kaikki Myllyojan valuma-alueella sijaitsevat pistemäiset hulevesiriskikohteet on esitetty kuvassa 8. Hygieenistä riskiä aiheuttavat kohteet on kartassa merkitty ympyrällä, rehevöitymistä aiheuttavat kohteet neliöllä ja pilaantumista aiheuttavat kohteet kolmiolla. Kuvioiden värit kuvastavat riskin suuruutta. Ympäristölupakohteet on merkitty harmaalla, koska niiden aiheuttaman riskin suuruutta ei ole erikseen arvioitu.

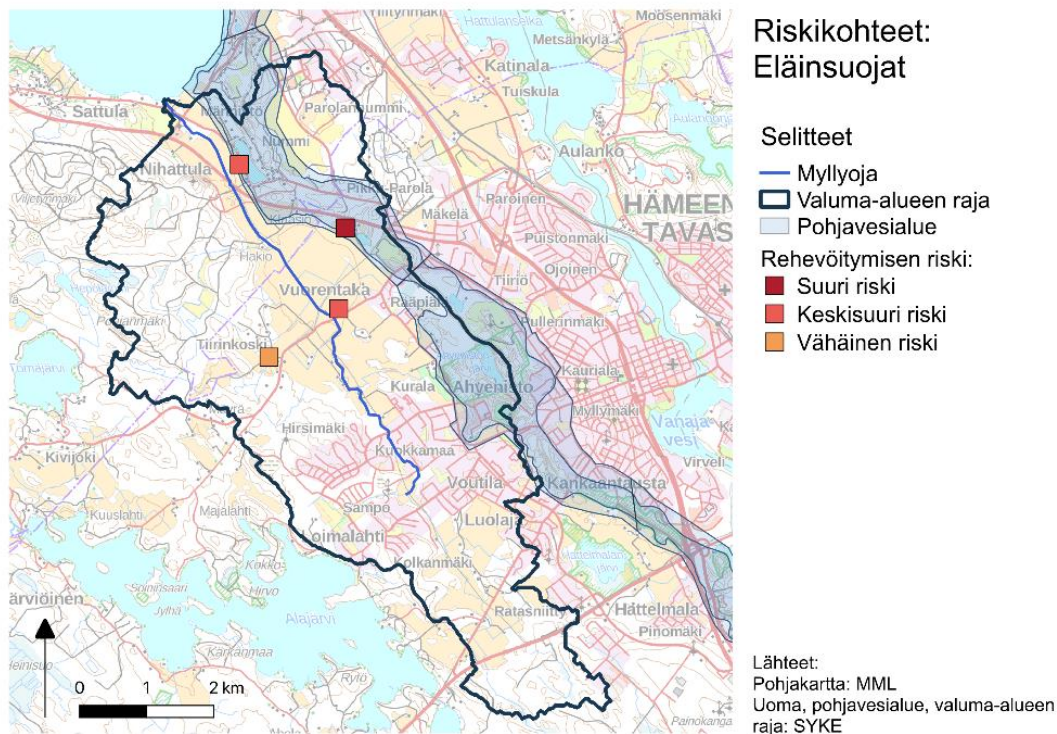
Kuva 9 Eläinsuojat-kategorian hulevesiriskikohteiden sijainti Myllyojan valuma-alueella. (MML, 2023a.; SYKE 2012, 2021a, 2022.)

Eläinsuojia tarkasteltaessa kiinnitimme huomiota eläinsuojien kokoon sekä eläinten määrään alueella. Nämä tekijät vaikuttivat merkittävästi riskiluokituksen arvosanaan. Eläinsuojista Pajulan Pollet, Tiirinkosken tehdas sekä Kissankulman eläintila olivat kokonsa puolesta merkittävästi pienempiä kuin Hirvilammen luomu, ja eläinten määrä oli myös sen mukainen. Alueen eläinsuojat on esitetty kartalla kuvassa 9.

Tiirinkosken tehtaan alueella näytti olevan pienimuotoista tehdastoimintaa villatuotteiden valmistuksessa sekä tähän liittyen tehtaanmyymälä. Pelto ei karttoja tai ilmakuvia tarkasteltaessa näyttänyt viljellyltä ja alue on ilmoitettu LUMO-alueeksi. Kyseessä on pieneläintila, joten emme kokeneet kohdetta riskiluokitukseltaan kovinkaan suureksi näistä syistä.

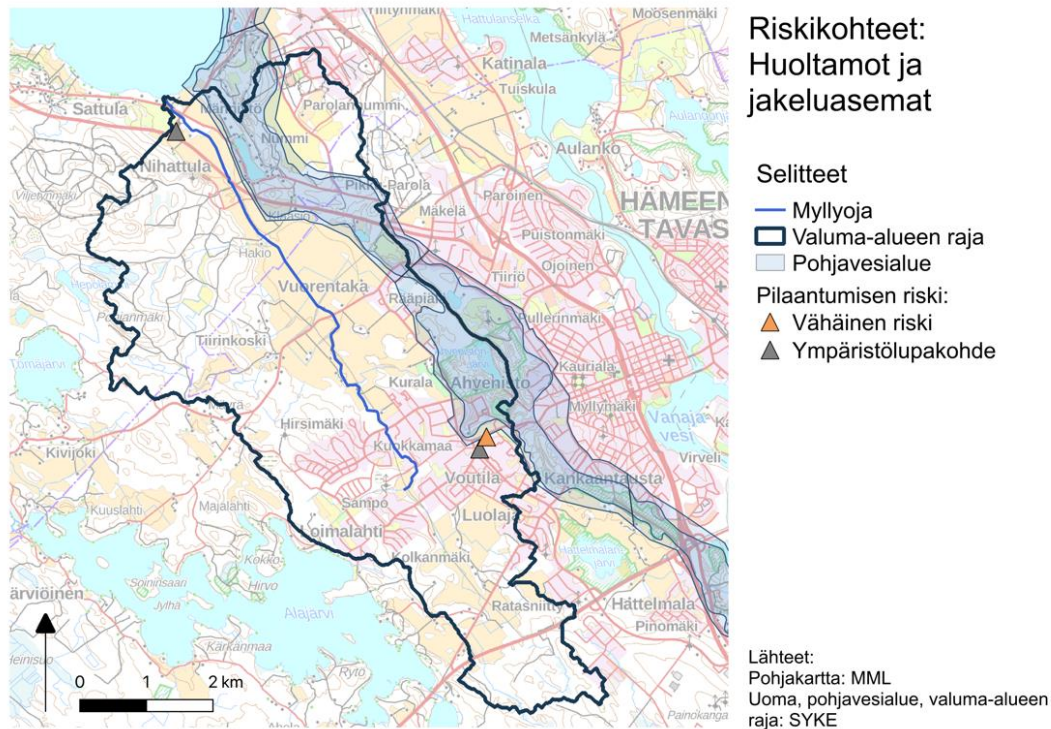
Kuva 10 Huoltamot ja jakeluasemat -kategorian hulevesiriskikohteiden sijainti Myllyojan valuma-alueella. (MML, 2023a.; SYKE 2012, 2021a, 2022.)

Alueella sijaitsee kolme jakeluasemaa (ABC S-market Jukola, Neste Express Jukola ja SEO Hattula). Kohteet on esitetty kartalla kuvassa 10. Kahdella näistä asemista on ympäristölupa, minkä takia kohteet ovat pieniriskisiä ja niitä ei myöskään sen takia arvioitu. Ympäristölupa itsessään velvoittaa ottamaan toiminnassa huomioon mahdolliset erilaiset riskit, mitä ympäristölle voi aiheutua. Kolmannelta kohteelta (ABC S-market Jukola) ei löytynyt ympäristölupaa ainakaan vielä, mutta jakeluaseman toiminta on pitänyt rekisteröidä.

Arvioitaessa kyseisen kohteen riskin suuruutta otettiin huomioon mahdolliset vuoto- ja päästöriskit, miten alueella hoidetaan poikkeustilanteet, minkälainen rakennelma on kyseessä ja sijaitseeko jakeluasema pohjavesialueella. Nämä huomioon ottaen arvioinnissa päädyttiin matalaan riskiluokkaan.

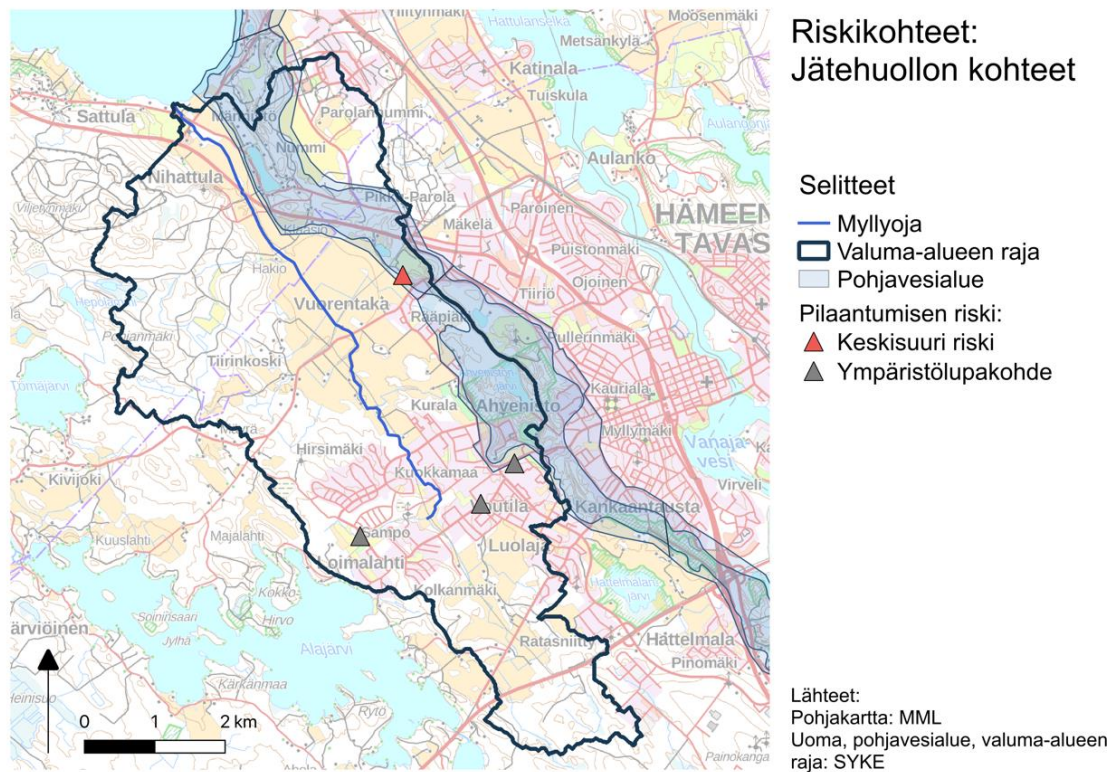
Kuva 11 Jätehuollon kohteet -kategorian hulevesiriskikohteiden sijainti Myllyjojan valuma-alueella (MML, 2023a.; SYKE 2012, 2021a, 2022.).

Jätehuollon kohteisiin valittiin alueella sijaitsevat kolme Rinki-aluekeräyspistettä sekä jo toimintansa lopettanut Vuorentaan vanha kyläkaatopaikka. Jätehuollon kohteet kartalla näkyvät kuvassa 11. Rinki-aluekeräyspisteissä kerättäviä jätejakeita ovat kartonkipakkaukset, lasipakkaukset, metalli, muovipakkaukset, paperi ja vaatteet (Suomen pakkauskierrätys Rinki Oy, n.d.). Riskinarviota aluekeräyspisteille ei laadittu, sillä kohteilla on ympäristölupa. Kuitenkin keräyspisteiltä mahdollisesti hulevesiin joutuvia haitta-aineita arvioitiin olevan kerättäviä jätejakeita mukailien roskat, mikromuovit, muut metallit sekä kemikaalit, ja kohteiden riskityyppi on siten pilaantuminen. Haitta-aineiden joutumista keräyspisteiltä hulevesiin voidaan olettaa vähentävän keräyspisteiden ja niiden ympäristön siisteyden ylläpito sekä riittävä keräysastioiden tyhjennysväli.

Vaikka Vuorentaan kyläkaatopaikka ei ole enää toiminnassa, valittiin se mukaan riskikohteeksi, sillä toiminnasta poistetut vanhat kaatopaikat voivat edelleen aiheuttaa kuormitusta alueen hulevesille. Toiminnassa ollessaan kaatopaikalla on ollut ympäristölupa. Toiminnan päätyttyä ympäristölupa on rauennut, mutta entisellä toimijalla voi kuitenkin olla yhä joitakin, esimerkiksi maisemointiin liittyviä, vastuita. Hämeenlinnan kaupunki on tehnyt alueella pohjavesien tarkkailua (Mattila, 2020; Ritari, 2023). Alueella on mitattu korkeita pitoisuuksia raskasmetallien, raudan ja mangaanin osalta. Ajoittain osa mitatuista pitoisuuksista on ylittänyt pohjaveden ympäristölaatu- ja talousveden laatuvaatimukset. Vedestä on löydetty myös orgaanisia halogeeniyhdisteitä, öljyhiilivetyjä sekä ulosteperäisiä bakteereja. Vuonna 2020 pohjavesissä ei todettu selviä kaatopaikasta johtuvia vaikutuksia kaatopaikkaan viittaavaa orgaanisten halogeeniyhdisteiden esiintymistä lukuun ottamatta. Selvityksissä alueen veden on todettu olevan hygieenisesti puhdasta ja pohjaveden laadun pohjavesiputkissa olevan pääosin hyvä. Vuorentaan entiselle kaatopaikalle tehtiin tämän projektin myötä maastokäynti, jossa havaittiin yhden ojanreunuksen sortuneen, ja sortuman alta paljastuneen jätettä. Jätteen pääsyä hulevesiin kuitenkin rajoittaa sortuman ympärillä olevan vettä sitovan maan ja kasvillisuuden runsas määrä. Pohjavesien tarkkailun tulosten sekä maastokäynnin havaintojen perusteella kohteelle annettiin riskiluokittelussa luokka 2 (keskisuuri riski).

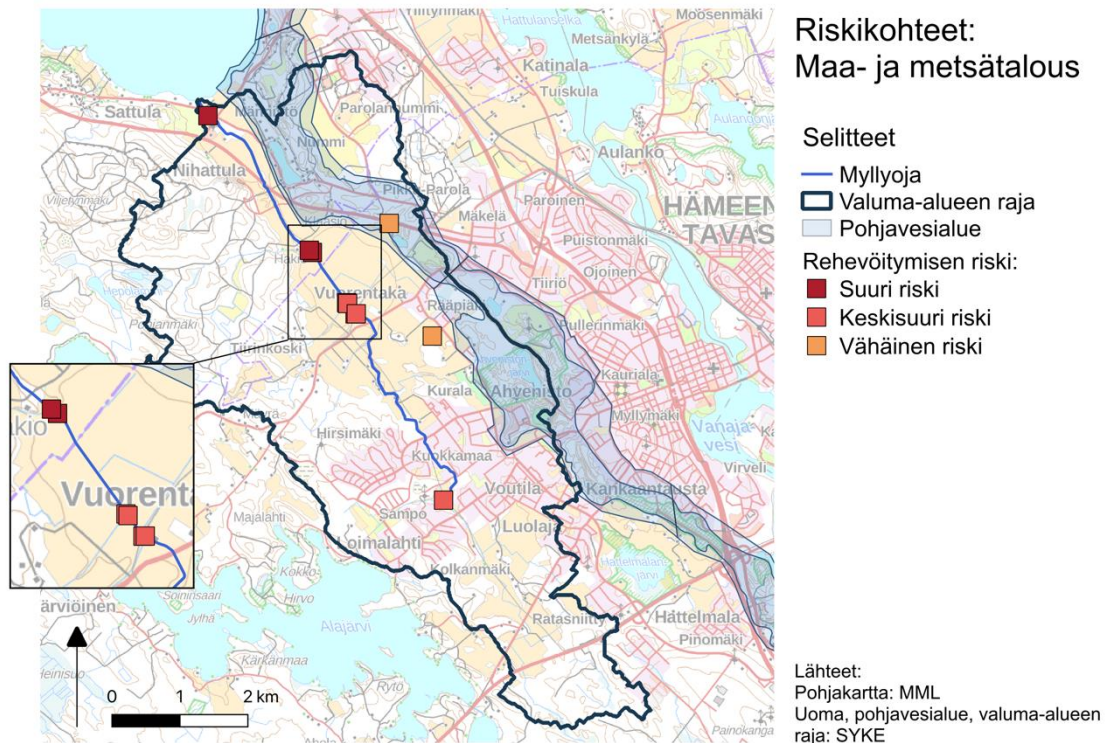
Kuva 12 Maa- ja metsätalous -kategorian hulevesiriskikohteiden sijainti Myllyjojan valuma-alueella. Vuorentaan kohdalla useita päällekkäisiä purkupisteitä. (MML, 2023a.; SYKE 2012, 2021a, 2022.)

Tiedossa olevat eläintilat on käsitelty erikseen luvussa 5.1.1. ja eläintiloja ei otettu enää erikseen huomioon tämän luvun kohteiden riskiluokittelussa. Kuten jo luvussa 5 on esitelty, maatalousalueet jaettiin kahdeksaan osaan osavaluma-alueiden perusteella. Maaperä maatalousalueilla on pääosin hiesua ja hienoa hietaa, joiden seassa on mukana myös muita hienoja maalajeja, sekä moreenia ja saraturvemaita. Maastokäyntien perusteella kaikilla alueilla oli viljelyssä viljoja ja nurmea. Alueilla 1–3 oli viljelyssä sokerijuurikasta, jonka pinta-ala kattoi karkean arvion mukaan noin 10 % kyseisistä viljelyalueista. Muutamia peltolohkoja oli kesantoina tai niittynä. Lohkoilla näkyi olevan myös suojakaistat. Maa- ja metsätalouden kohteet on esitetty kartalla kuvassa 12.

Riskinarvioinnissa huomioitiin, että maa- ja metsätaloudesta tulee todennäköisesti aina jonkinasteista, väistämätöntä huuhtoutumaa, joka kuuluu myös ekologiseen kiertoon. Kuitenkin tehokkaimmiksi tutkittujen huuhtoumariskiä vähentävien toimien ja käytäntöjen hyödyntäminen voi pienentää riskiä siten, että riskiluokituksessa päästään vähäiseen riskin tasoon.

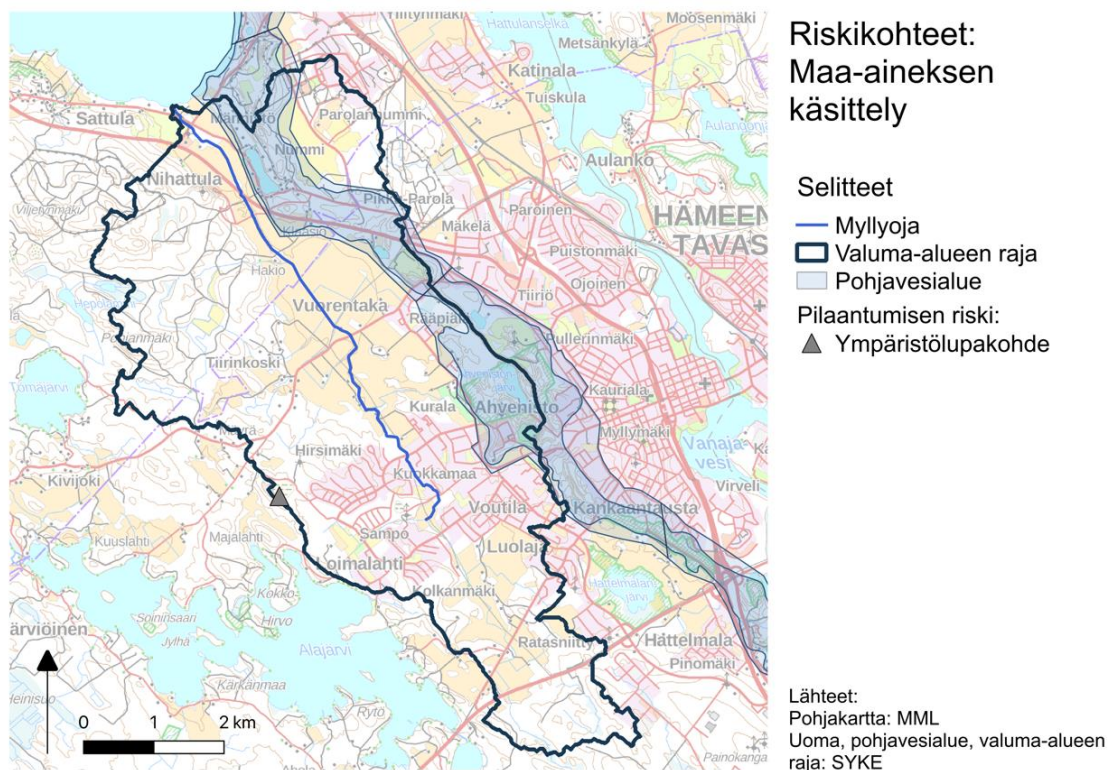
Kuva 13 Maa-ainesten käsittely -kategorian hulevesirisikohteiden sijainti Myllyjojan valuma-alueella (MML, 2023a.; SYKE 2012, 2021a, 2022.).

Maa-aineksen käsittelyyn liittyviä kohteita löytyi valuma-alueelta yksi (kuva 13). Kuuslahden vanha maankaatopaikka on kapasiteetin täyttymisen vuoksi vuonna 2019 käytöstä poistettu maankaatopaikka (Hämeenlinna, 2023). Kohde ei sijaitse pohjavesialueella. Ilmakuvien perusteella voidaan arvela, että vanhan maankaatopaikan välittömässä läheisyydessä saattaa olla myös maa-aineksen välikvarastointiin käytetty alue, mutta koska tästä ei löytynyt mitään virallista merkintää, kohde on jätetty pois listauksesta. Kuuslahden vanhan maankaatopaikan riskiluokkaa ei arvioitu, sillä maankaatopaikka kuuluu ympäristöluvallisiin kohteisiin. Maankaatopaikoissa vaarana on ympäristön pilaantuminen, joten maankaatopaikan pitäminen vaatii ympäristönsuojelulain mukaan ympäristöluvan. Maankaatopaikan toiminta on loppunut vuonna 2019, mutta ympäristölain mukaan toimintaa harjoittanut vastaa edelleen tarvittavista toimista pilaantumisen ehkäisemiseksi sekä toiminnan vaikutusten selvittämisestä ja tarkkailusta (527/2014 27§, §87). Maankaatopaikan ympäristöluvassa on voitu säätää myös yksilöllisiä veloitteita esimerkiksi maisemointiin liittyen. Hämeenlinnan ympäristötarkastaja Petra Korkiakosken mukaan (henkilökohtainen

Jos maankaatopaikalle tuotavan maa-aineksen sisältämät haitta-ainepitoisuudet eivät aiheuta ympäristön pilaantumista tai sen vaaraa, ei maankaatopaikkaan sovelleta kaatopaikka-asetusta. Pilaantumattomia maa-aineksia läjitettäessä aineksen haitta-ainepitoisuudet alittavat arvot, joista on säädetty valtioneuvoston asetuksessa maaperän pilaantuneisuuden ja puhdistustarpeen arvioinnista (214/2007). Maankaatopaikalle tuoduista aineksista voi kuitenkin aiheutua haittaa maaperälle tai vesistöille. Maa-aines voi esimerkiksi sisältää pilaantuneita maita, tai irtonaista maa-ainesta voi kulkeutua hulevesien avulla vesistöihin. Nämä otettiin riskityypittelyssä huomioon ja maankaatopaikan hulevesiriskeiksi arvioitiin pilaantuminen ja rehevöityminen.

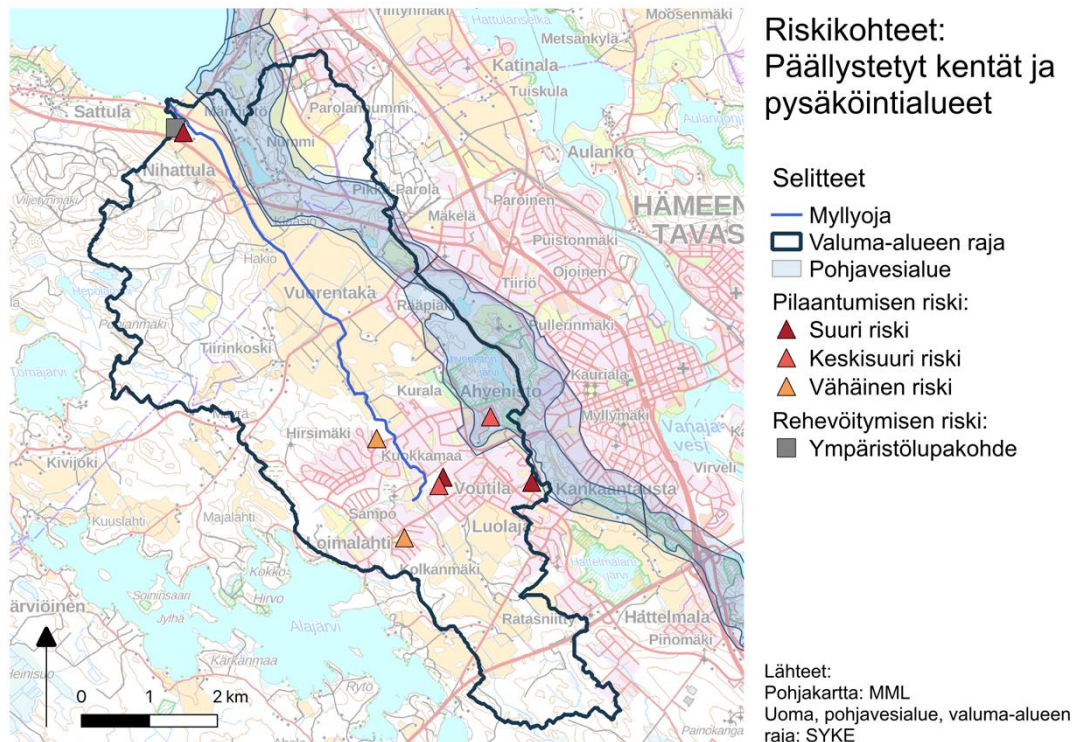
Kuva 14 Päälystetyt kentät ja pysäköintialueet -kategorian hulevesiriskikohteiden sijainti Myllyojan valuma-alueella (MML, 2023a.; SYKE 2012, 2021a, 2022.).

Päälystettyjen kenttien ja pysäköintialueiden kohdalla mahdollisia haitta-aineita katsottiin olevan kiintoaines esimerkiksi sorapintaisilta kentiltä ja nurmikoilta, mikromuovit tekonurmikentiltä ja autonrenkaista, roskat, kemikaalit esimerkiksi torjunta-aineista, ravinteet muun muassa nurmien lannoitteista ja metallit esimerkiksi parkkialueilta. Riskinarvioinnissa on tarkasteltu arvioitua merkittävintä haitta-ainetta sekä useiden haitta-aineiden kumuloituvaa riskiä. Kaikki teeman kohteet on esitetty kartalla kuvassa 14.

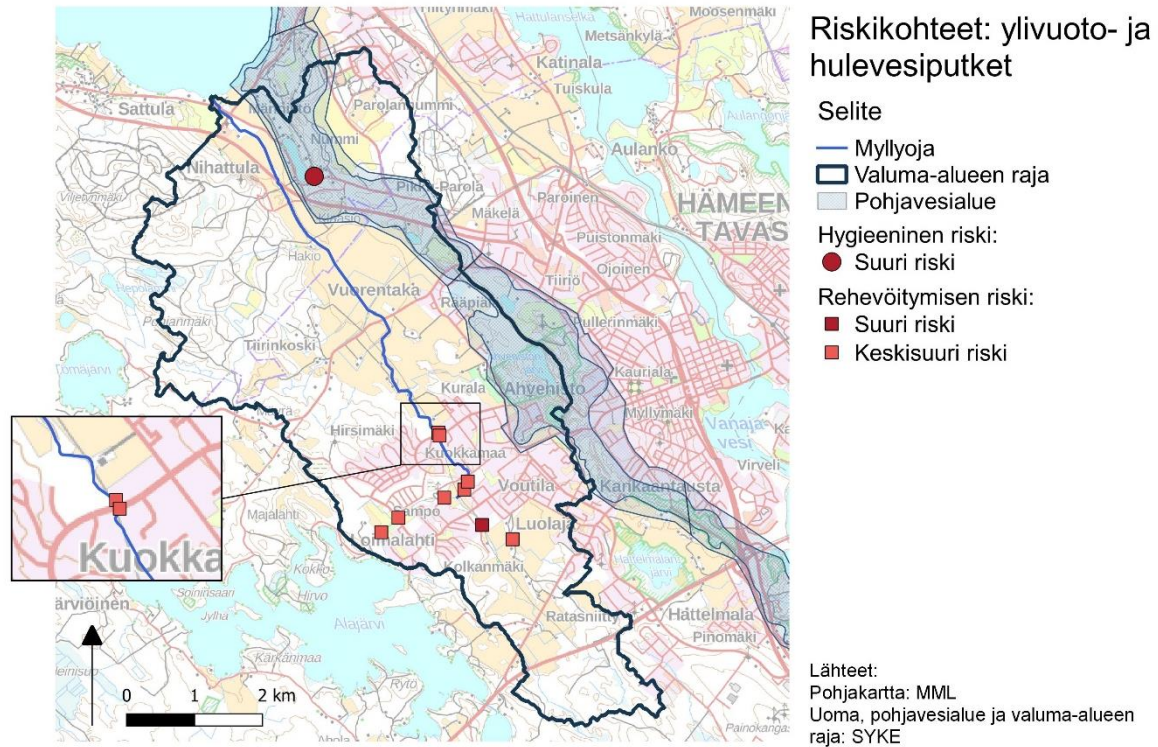
Kuva 15 Ylivuoto- ja hulevesiputket -kategorian hulevesiriskikohteiden sijainti Myllyjojan valuma-alueella (MML, 2023a.; SYKE 2012, 2021a, 2022.).

Ylivuoto- ja hulevesiteeman alle kerättiin yhteensä yksitoista kohdetta, jotka on esitetty kartalla kuvassa 16. Näistä pistemäisistä riskikohteista viisi on jätevesien ylivuotoputkia ja kuusi hulevesien purkupisteitä. Kohteista käytetään jatkossa nimitystä ”ylivuotoputki x tai ”purkuputki x”. Kohteiden tarkemmat tiedot löytyvät liitteistä (Liite1; Liite 2). Kohteet on esitetty kartalla alla olevassa kuvassa (kuva 15). Kohteiden sijainnit määritettiin Myllyojan aluekuivatusjärjestelmän, Hämeenlinnan hulevesitulvariskiärvion ja uomien valuma-alueiden avulla (HS-Vesi, 2023; Hämeenlinnan kaupunki, 2018; SYKE, 2021b). Projektin aikana toteutettiin kaksi maastokäyntiä, joiden aikana käytiin tarkastelemassa teeman kohteita. Kahta kohdetta ei onnistuttu maastotarkastelussa paikantamaan maaston kosteuden (purkupiste 5) tai runsaan kasvillisuuden (purkupiste 1) vuoksi, ja yhden kohteen (purkupiste 3) sijaintia tarkennettiin maastokäyntien jälkeen, eikä kohteesta näin ollen ole maastotarkastelun tuloksia. Purkupiste 1 osoittautui maastotarkastelussa kiinnostavaksi kohteeksi, sillä aluekuivatusjärjestelmään on merkitty lähemmäksi kaksi hulevesien purkuputkea (Liite 2). Näistä putkista eteläisempää ei maastossa pystytty paikantamaan, sillä paikalla kasvoi runsasta pajukkoa, sekä muuta kasvillisuutta. Pohjoisempi, lähellä

Hirsimäenkatua oleva putki ulottuu maastotarkastelun perusteella lähemmäs Myllyjojaa kuin aineistossa. Projektissa kohteeksi merkittiin maastotarkastelussa havaittu purkupiste.

Ylivuoto- ja hulevesiputkien riskiluokituksen vaikuttivat kohteen sijainti suhteessa vesistöihin ja ojiin, ympäröivän alueen käyttötapa, hulevesi- ja jätevesien ylivuotoputkien keskinäinen läheisyys ja ympäröivän alueen nykyinen tila (kosteus, kasvillisuus, käyttömahdollisuudet). Kaikki muut teeman kohteet yhtä lukuun ottamatta (ylivuotoputki 5) arvioitiin riskiluokkaan 2, keski-suuri. Ylivuotoputki 5 arvioitiin riskiluokkaan 1, suuri riski, sillä putki sijaitsee Armijärven rannassa siten, että sen välittömässä läheisyydessä on laituri ja rannan virkistyskäyttö on ilmeistä (Liite 2). Lisäksi kyseinen putken kohta maastossa on niin runsaasti nurmettu, että suojuoluukku ei sulkeudu täysin (Liite 2) Kun kyseessä on jätevesien ylivuotoputki, aiheutuu mahdollisista ylivuodoista muiden haittojen lisäksi hygieeninen riski.

Ylivuotoputki 3 kiinnitti myös huomiota maastotarkastelussa, sillä sen yhteyteen on lisätty pienimuotoinen laskeutus- tai viivytysallas ennen kuin ylivuoto pääsee laskemaan läheiseen ojaan (Liite 2). Kyseisen kohteen riskiluokitusta arvioitaessa pohdittiin alaan positiivisia ja negatiivisia vaikutuksia. Positiivisia vaikutuksia ovat jäteveden laskeuttaminen ja

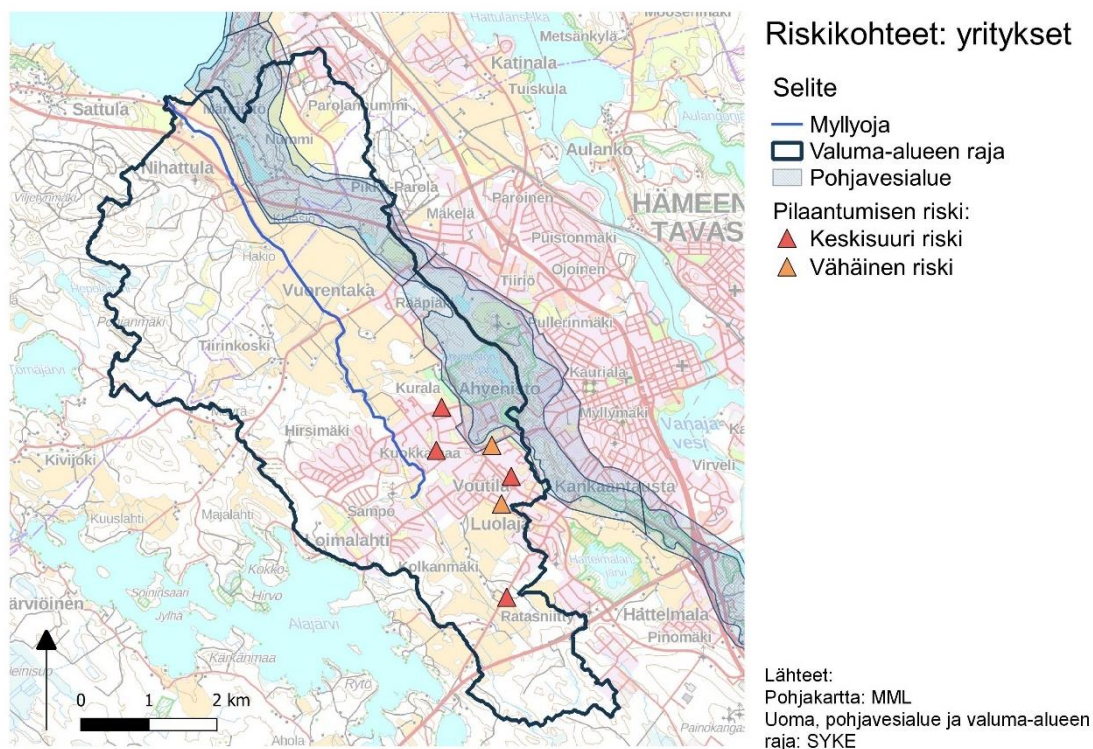
Kuva 16 Yritykset-kategorian hulevesiriskikohteiden sijainti Myllyojan valuma-alueella (MML, 2023a.; SYKE 2012, 2021a, 2022.).

Kiinteistöhoitoon erikoistuneen yrityksen valintaperusteena olivat silmämääräisesti sekä ilmakuvista tehdyt havainnot yrityksen pihapiirissä säilytettävistä oletetuista jätteistä maapohjalla. Projektin puitteissa ei pystytty todentamaan sitä, säilytetäänkö kiinteistöllä esimerkiksi rekisteristä poistettuja romuajoneuvoja. Riskiluokituksen perusteena oli rankkasateiden aikana mahdollisesti kulkeutuva kiintoaines, joka saattaa sisältää maaperään sitoutuneita haitta-aineita.

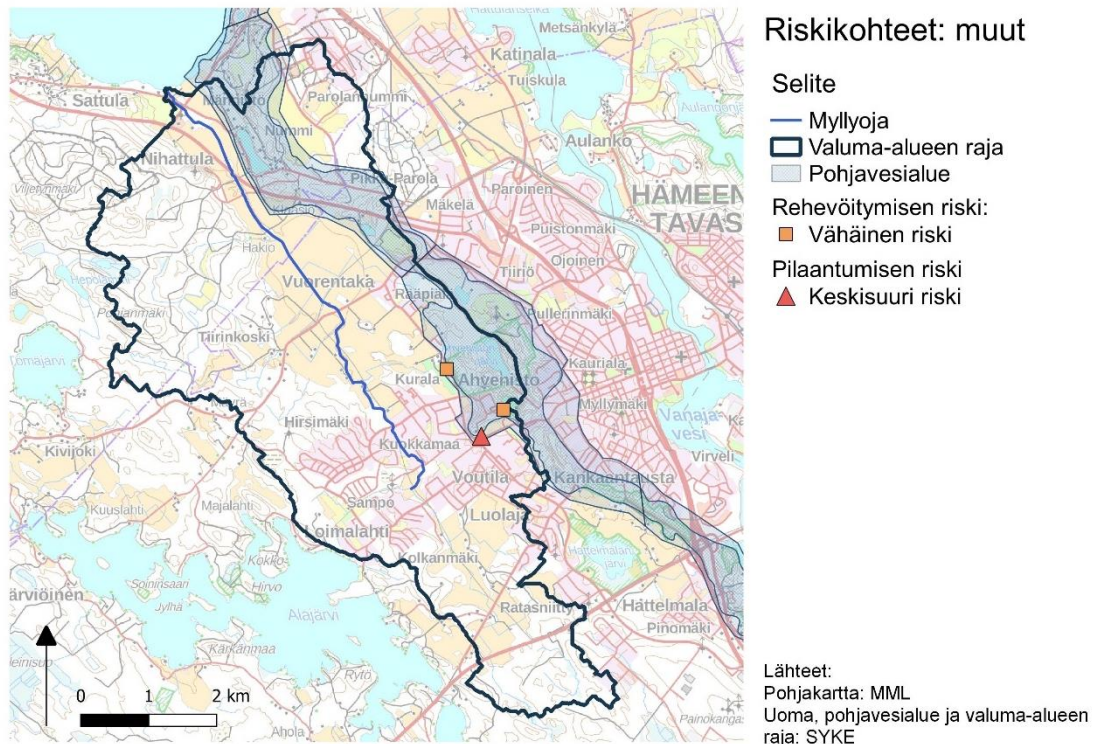
Kuva 17 Muut-kategorian hulevesiriskikohteiden sijainti Myllyojan valuma-alueella (MML, 2023a.; SYKE 2012, 2021a, 2022.).

Myllyojan valuma-alueella on kaksi hautausmaata, joista toinen sijaitsee Vuorentaassa ja toinen Ahvenistossa. Hautausmaiden kohdalla kiintoaines ja ravinteet arvioitiin mahdollisiksi hulevesiin päätyviksi haitta-aineiksi. Kiintoainesta voi lähteä liikkeelle esimerkiksi hautausmailla tehtävien kaivuutöiden yhteydessä. Ravinnehuuhtoumien osalta mahdollinen hulevesiin kohdistuva riski muodostuu lähinnä muistolehdoista, joihin vainajien tuhkat sirotellaan. Ilmakuvien perusteella hautausmailla ei juurikaan ole päällystettyä pintaa, joten sade- ja sulamisvedet pääsevät lähtökohtaisesti imeytymään maaperään. Hautausmailta hulevesiin päätyvät ravinne- ja kiintoainemäärät ovat todennäköisesti suhteellisen pieniä, joten hautausmaiden aiheuttaman hulevesiriskin arvioitiin olevan vähäinen.

Ahveniston sairaalan rakennustyömaalta mahdollisten hulevesiin päätyvien haitta-aineiden arvioitiin olevan kiintoaines, kemikaalit, mikromuovit ja raskasmetallit. Kyseisten haitta-aineiden perusteella työmaan riskityypiksi määriteltiin pilaantuminen. Koska rakennustyömaa on kooltaan merkittävä, työmaaliikenne on oletettavasti vilkasta. Näin ollen ajoneuvoista ja työkoneista voi päätyä hulevesiin esimerkiksi erilaisia kemikaaleja sekä mikromuovia, jota voi

irrota erityisesti ajoneuvojen renkaista. Lisäksi työmaalta voi hulevesien mukana lähteä liikkeelle kiintoainesta, jonka määrä riippuu siitä, kuinka paljon maanmuokkaus- ja kaivuutöitä työmaalla tehdään. Liikkeelle lähtevän kiintoaineksen määrä vaikuttaa oleellisesti siihen, miten paljon työmaa vaikuttaa alueen vesistöjen tilaan, koska esimerkiksi kemikaalit ja raskasmetallit kulkeutuvat hulevesissä kiintoainekseen sitoutuneena (Vesi.fi, 2022). Rakennustyömaa on kuitenkin väliaikainen hulevesien kuormittaja, sillä sairaalan rakentaminen on aloitettu vuonna 2021 ja se valmistuu arviolta vuonna 2025 (Ahveniston sairaala, n.d.). Vaikka hulevesiin kohdistuva kuormitus sairaalan rakennusvaiheessa on oletettavasti suhteellisen merkittävää, arvioitiin rakennustyömaan riski keskisuureksi kuormituksen väliaikaisuuden vuoksi. Rakennustyömaan ja hautausmaiden sijainnit, riskityypit ja riskien suuruudet on esitetty seuraavassa kuvassa (Kuva 17).

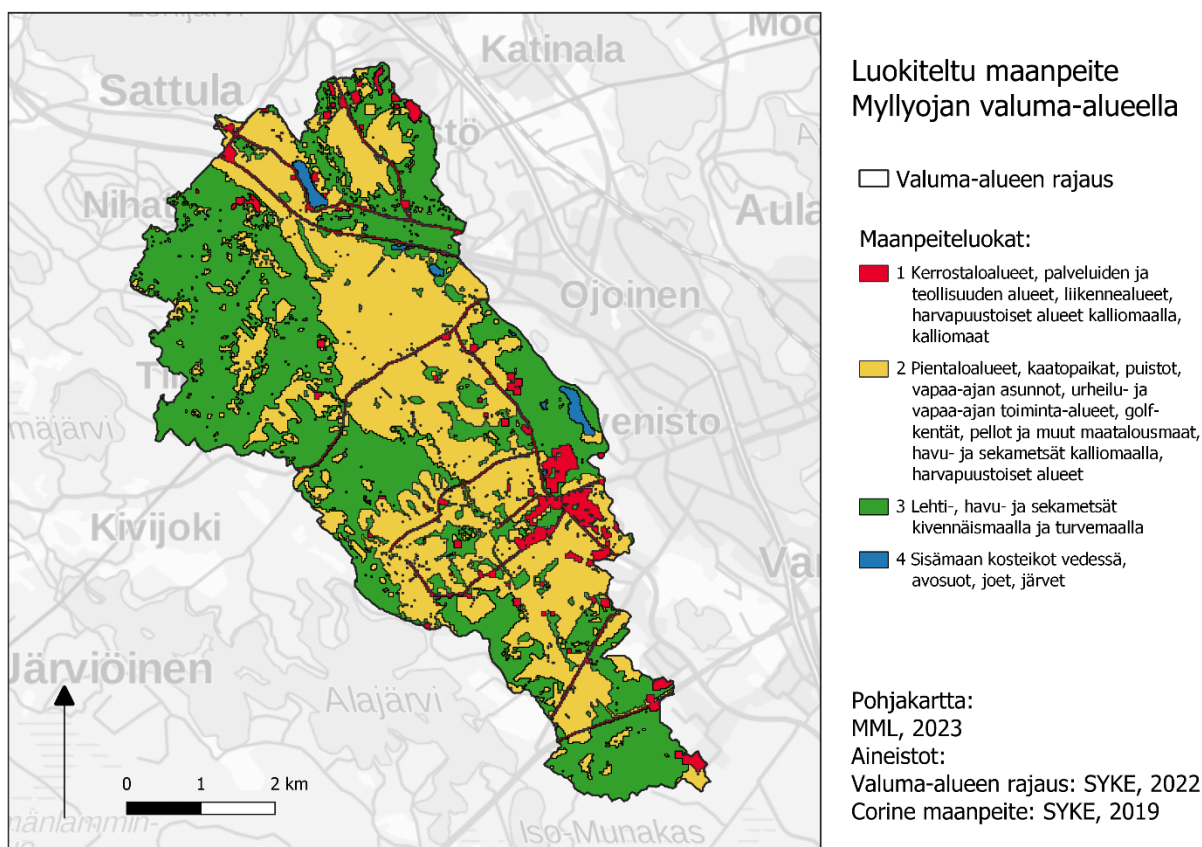
Kuva 18 Luokiteltu maanpeite Myllyojan valuma-alueella (MLL, 2023b; SYKE 2019, 2022). Valuma-alueen maanpeite on luokiteltu kartassa neljään luokkaan.

Karttaan (Kuva 18) punaisella värillä merkityt luokan 1 alueet ovat rakennettuja, päällystettyjä tai kalliopintaisia alueita, joilla on paljon vettä läpäisemätöntä pintaa ja vähän vettä pidättävää kasvillisuutta. Läpäisemätön pinta estää veden imeytymisen maaperään ja lisää pintavaluntaa. Luokan 1 alueet muodostavat suuren riskin hulevesien muodostumiselle ja

liikkeelle lähtemiselle. Näitä alueita on noin 6 % valuma-alueesta, ja suurin osa niistä sijoittuu valuma-alueen itäosan asuinalueille. Keltaisella värillä merkityillä luokan 2 vähäisen tai matalan kasvillisuuden alueilla osa vedestä pidättyy kasvillisuuteen, mikä vähentää ja hidastaa pintavaluntaa. Tosin pelloilla ja muilla maatalousmailla riski valumavesien muodostumiselle on suuri etenkin kasvukauden ulkopuolella, mikäli niiden pinta ei ole kasvipeitteinen. Luokan 2 alueet sijoittuvat lähes kokonaan Myllyojan varrelle, ja ne kattavat noin 45 % valuma-alueesta. Vihreällä värillä merkityt luokan 3 alueet ovat metsäisiä, hyvin vettä pidättäviä ja haihduttavia alueita. Kasvillisuuden lisäksi myös alueiden maaperä pidättää vettä, mikä vähentää veden kulkeutumista maan pinnalla. Metsäisiä alueita on noin 48 % valuma-alueesta, ja ne sijaitsevat valuma-alueen reunoilla. Sinisellä värillä merkityt luokan 4 alueet ovat alueita, joilla on suuri vesipinta-ala tai jotka pidättävät vettä hyvin. Näitä alueita on noin 1 % valuma-alueesta.

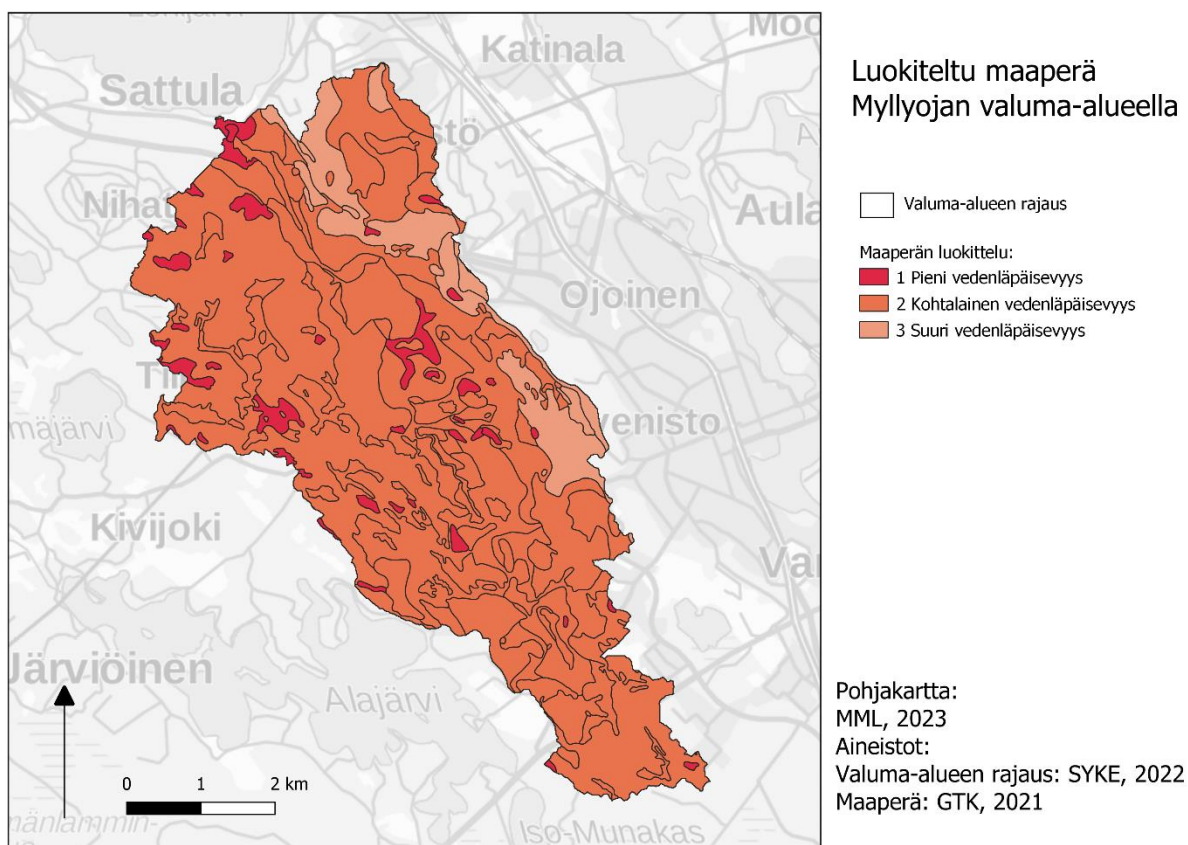
Kuva 19 Luokiteltu maaperä Myllyjojan valuma-alueella (GTK 2021; MML 2023b; SYKE, 2022). Kartassa on kuvattu valuma-alueen maaperä kolmeen luokkaan luokiteltuna.

Kartalla (Kuva 19) maaperäluokka 1 on kuvattu punaisella, maaperäluokka 2 oranssilla ja maaperäluokka 3 vaaleanoranssilla värillä. Maaperät, joiden vedenläpäisevyys on pieni eli ne läpäisevät vettä huonosti, on luokiteltu luokkaan 1. Näitä ovat savimaa, kalliomaa ja täytemaa. Luokkaan 1 kuuluvaa maaperää on valuma-alueella vähiten: noin 4,5 %. Luokan 2 maaperillä on kohtalainen vedenläpäisevyys, mikä voi aiheuttaa riskiä tietynlaisissa olosuhteissa kuten tulvien tai kovien sateiden aikana. Tähän luokkaan sisältyvät hiekkamoreeni, hiesu, hieno ja karkea hieta sekä sara- ja rahkaturve. Suurin osa valuma-alueesta - 85 % - on luokan 2 maaperää. Luokan 3 maaperät läpäisevät hyvin vettä eli niillä on suuri vedenläpäisevyys. Siten niiden hulevesiriski on matala. Luokkaan 3 kuuluvat hiekka, sora ja vesi. Tätä maaperää on noin 10,5 % valuma-alueesta. Maaperän vedenläpäisevyys korreloi hulevesiriskin kanssa; pieni vedenläpäisevyys lisää riskiä huomattavasti, sillä vesi virtaa siitä toisaalle mahdollistaen pintakerroksen sisältämän aineksen kulkeutumisen. Maaperä kohottaa valuma-alueen hulevesiriskiä laajalla alueella kohtalaisesti ja paikoitellen korkeasti. Esimerkiksi Nihattulan, Vuorentakan, Tiirinkosken ja Pohjanmäen alueilla on luokkaan 1 kuuluvaa maaperää.

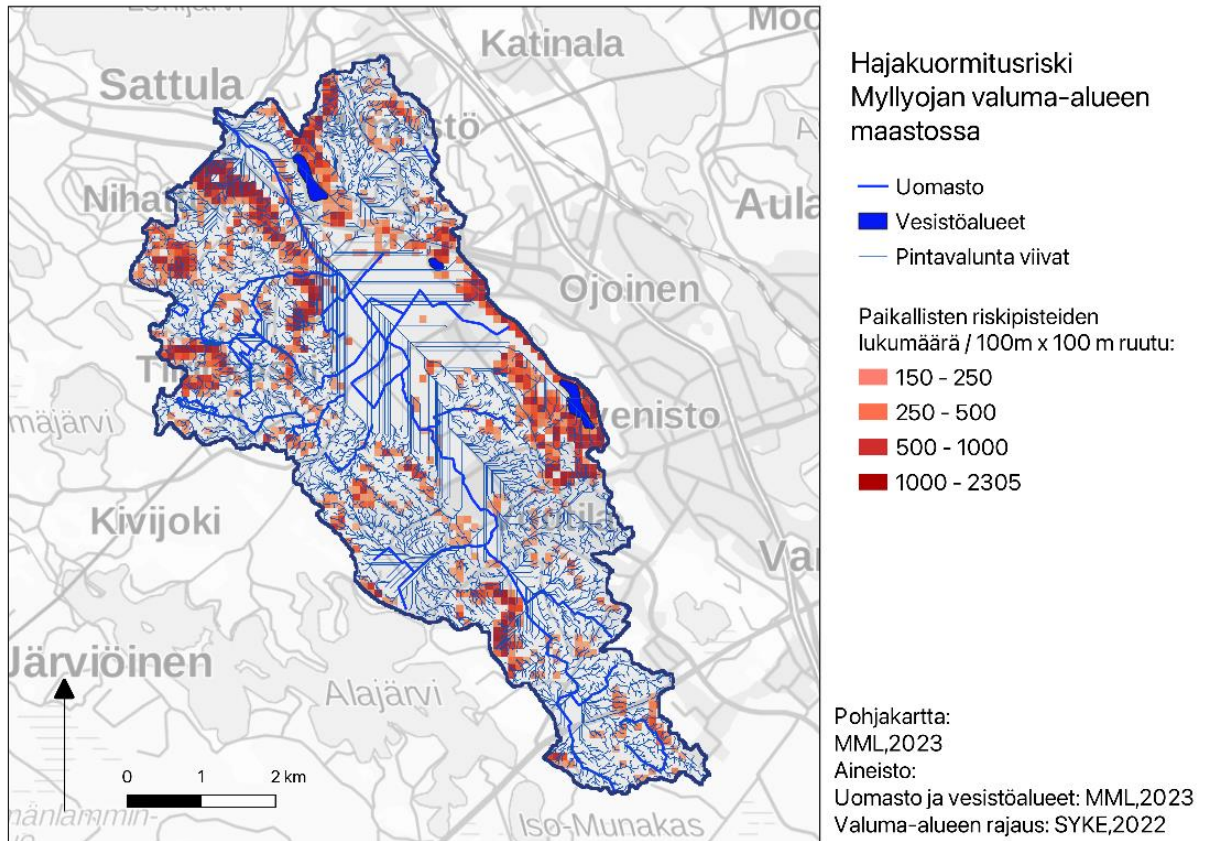
Kuva 20 Hajakuormitusriski Myllyojan valuma-alueen maastossa (MML 2023b, 2023d; SYKE 2022). Kartta kuvaa alueita, joilta haitta-aineet kulkeutuvat helposti hulevesien mukana.

Paikallinen riskipiste kuvaa alueita, joilta aines kulkeutuu helposti hulevesien mukana. Mitä tummempi ruutu, sitä enemmän paikallisia riskipisteitä ruudussa on ja sitä todennäköisempää aineksen kulkeutuminen maastossa on. Pintavaluntaviivat kuvaavat niitä reittejä, joita pitkin vesi todennäköisesti maan pinnalla kulkeutuu. Pintavaluntaviivojen analyysissä näkyy kartan keskellä virheellinen tulos kohdassa, jossa viivat näkyvät pitkinä suorina viivoina. Tämä voi johtua siitä, että kyseinen alue on tasaista ja analyysissä on tapahtunut virhe. Pintavaluntaviivat eivät näiltä osin ole totuudenmukaiset. Toisaalta alue on pääsääntöisesti viljeltyä ja salaojitettua peltoaluetta, ja salaojituksen vuoksi alueen valuma ei näiltä alueilta ole muutenkaan pintavaluntaviivojen mukaista.

Kartassa näkyvät punaisella ne alueet, joilla hajakuormituksen kulkeutumiselle on maastossa edellytykset ja se, mitä reittejä pitkin kuormitus kulkeutuu vesistöön. Kartalla paikallisen riskin alueena korostuu laajahko yhtenäinen alue valuma-alueen pohjoispuolella, mikä kulkee Ilveskallion alueelta Hakionmäelle. Ainesten kulkeutumisen lisäksi tästä alueesta tekee riskialueen sen sijoittuminen lähelle ojastoa ja paikoin sen kohdalle. Toinen kartalla korostuva yhtenäinen ja laajahko paikallisen riskin alue on valuma-alueen itäpuolella sijaitseva Ahveniston alue. Kartalla huomionarvoista on myös se, että valuma-alueen kaikki kolme pintavesistöä - Armijärvi, Hirvilampi ja Ahvenistonjärvi - ovat paikallisen riskialueen vieressä. Armijärvessä ja Hirvilammissa paikallisen riskin alue sijaitsee vesistöjen sillä puolella, josta valuma kulkeutuu näihin vesiin, ja Ahvenistonjärvi on lähes kokonaan paikallisen riskialueen ympäröimä. Paikallinen riskialue ei vielä yksin kerro, että alueella on riski haitta-ainesten kulkeutumiseen, sillä nämä alueet saattavat olla esimerkiksi metsäisiä alueita, jolloin maastonmuodoista huolimatta riski haitta-aineksen kulkeutumiseen on vähäinen.

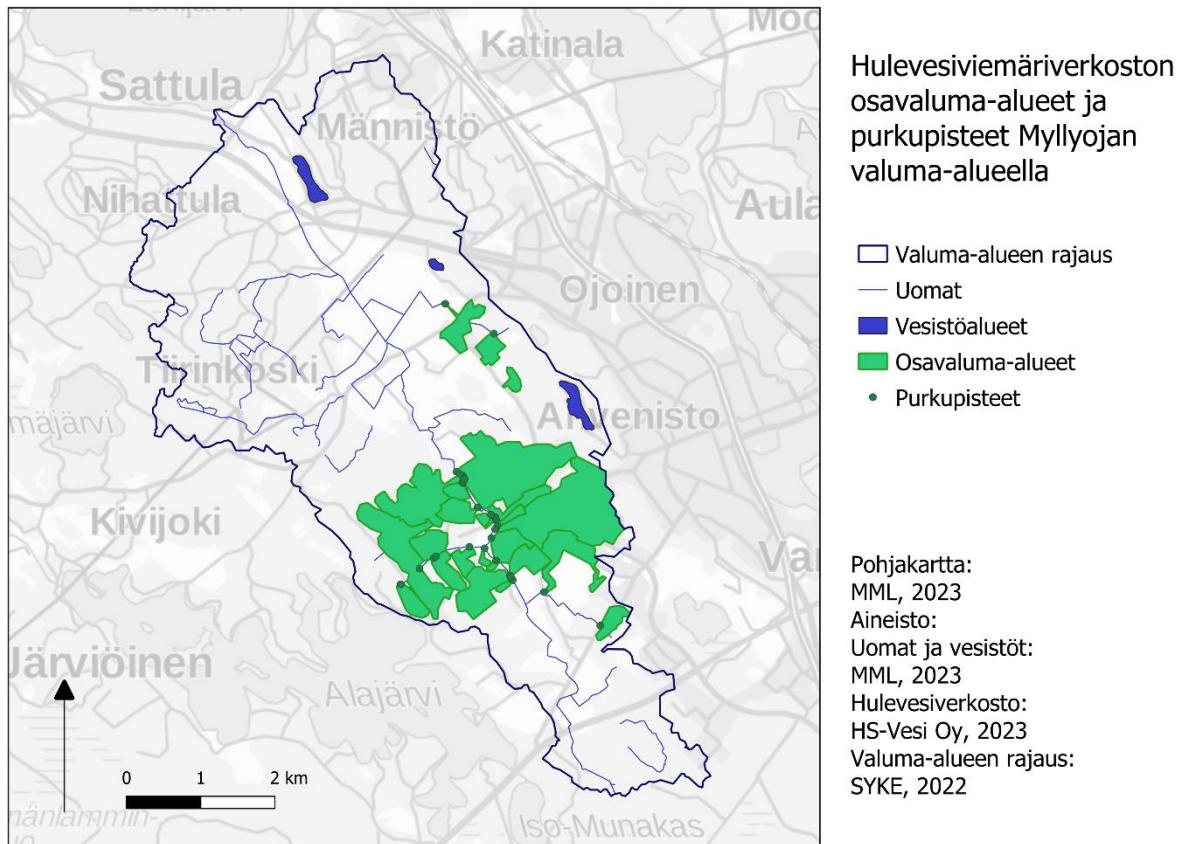
Kuva 21 Hulevesiviemäriverkoston osa-valuma-alueet ja purkupisteen Myllyojan valuma-alueella (HS-Vesi Oy 2023; MML 2023b, 2023d; SYKE 2022). Kartassa näkyy hulevesiviemäriverkoston sijoittuminen suhteessa Myllyojan valuma-alueeseen.

Hulevesiviemäriverkoston osavaluma-alueiden rajaus kulkee melko pitkälti noudattaen tiheästi asuttuja asuinalueita, jotka näkyvät luvussa 2.1 esitetystä kartasta (Kuva 2). Näitä alueita vertaamalla voidaan todeta hulevesien nopean poiskuljettamisen olevan tärkeää erityisesti juuri kyseisillä alueilla. Näillä alueilla on paljon vettä läpäisemätöntä pintaa. Hulevesiviemäröidyn alueen kattavuus on melko pieni koko Myllyojan valuma-alueesta, sillä se on muualta metsä- ja maatalousvaltaista, eikä hulevesiviemäreille ole niillä alueilla samanlaista tarvetta. Alla olevassa kartassa (Kuva 22) näkyy lähemmässä tarkastelussa hulevesiviemäröity alue. Kartta löytyy myös liitteenä (Liite 7).

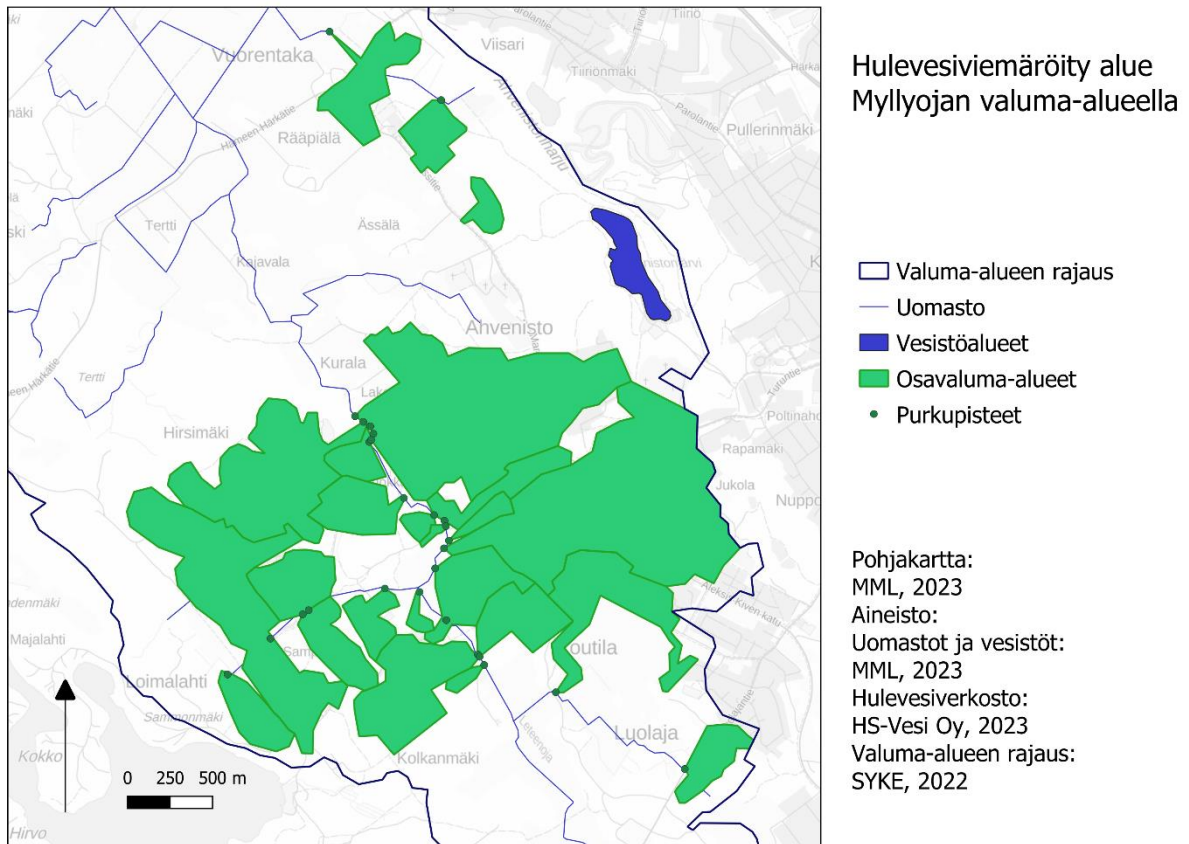
Kuva 22 Hulevesiviemäröity alue Myllyjojan valuma-alueella (HS-Vesi Oy 2023; MML 2023b, 2023d; SYKE 2022). Kartasta näkyy, että osavaluma-alueiden purkupisteet sijaitsevat uomaston varrella.

Hulevesiviemäröidyn alueen osavaluma-alueita on yhteensä 24 ja purkupisteitä 28. Ero johtuu siitä, että esimerkiksi Ahveniston suunnalta tulevalle isolle osavaluma-alueelle ei pystytty määrittämään vain yhtä purkupistettä tai jakamaan aluetta useampaan pienempään alueeseen. Vaihtelevuutta alueiden koossa on paljon, ja siinä missä pienimmiltä alueilta tulee vain vähäisiä määriä hulevettä tiettyyn purkupisteeseen, isoilta alueilta tulee todennäköisesti huomattavasti suurempi määrä hulevettä, mikä voi aiheuttaa kyseisissä purkupisteissä lisääntyntä kuormitusta. Karttaa tarkastellessa voidaan huomata purkupisteiden sijoittuvan melko lähellä toisiaan ja aiheuttavan näin alueellista riskiä näille omaosuuksille.

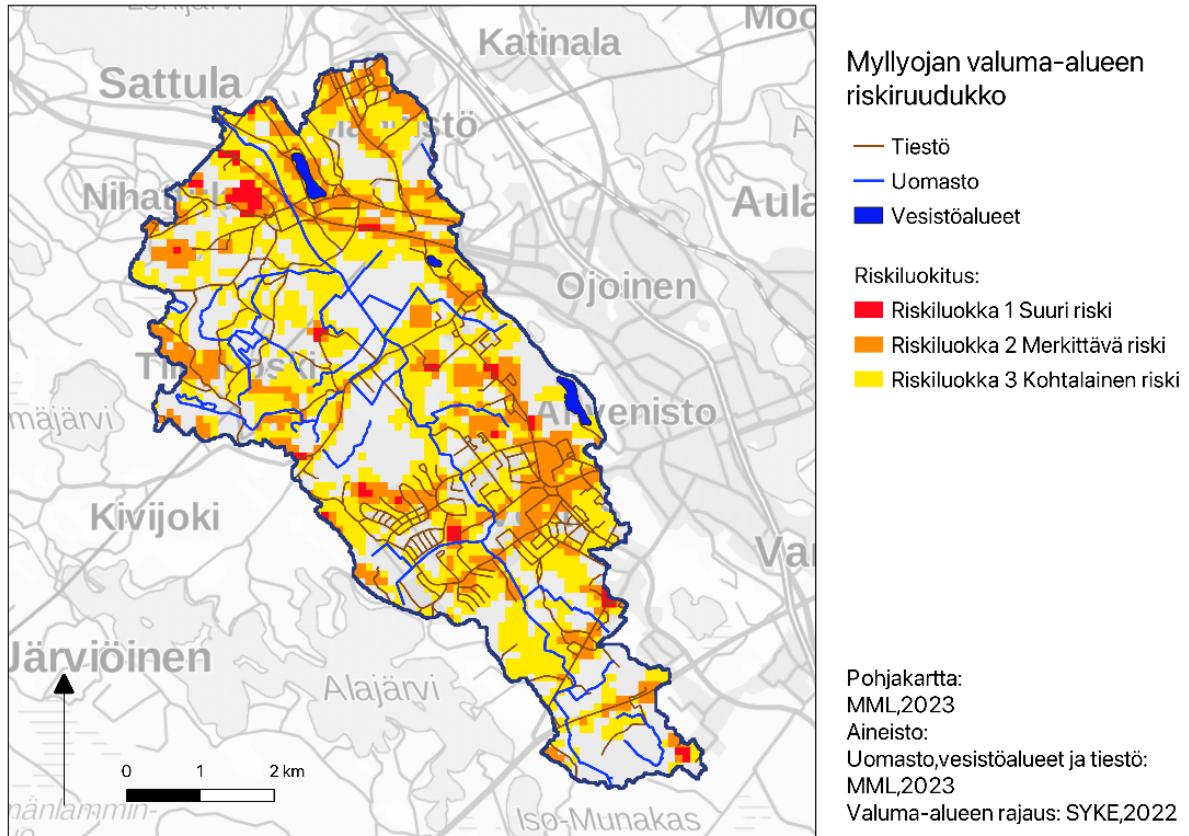
Kuva 23 Myllyojan valuma-alueen riskiruudukko (MML 2023b, 2023d; SYKE 2022).

Riskiruudukkokartta (Kuva 23) mallintaa maanpeitteen, maaperän ja maastonmuotojen yhteisvaikutusta hulevesiriskin muodostumiseen valuma-alueella. Kartassa on esitetty tehdyn riskiluokituksen mukaiset riskiluokat ja niiden alueellinen sijoittuminen valuma-alueella. Riskiluokka 1 kuvaa suurta riskiä, ja se on esitetty kartalla punaisella värillä. Suuren riskin alueilla maanpeiteluokka on 1, maaperäluokka 1 ja paikallinen riskipiste yli 150. Nämä alueet ovat pieniä, yksittäisiä alueita, jotka sijaitsevat eri puolilla valuma-alueella. Suuren riskin alueita on valuma-alueella vähiten: vain 0,6 km<sup>2</sup> valuma-alueesta. Riskiluokka 2 kuvaa merkittävää riskiä, ja se on kuvattu kartalla oranssilla värillä. Merkittävän riskin alueilla maanpeiteluokka on 1 ja paikallinen riskipiste yli 150 tai maaperäluokka on 1 ja paikallinen riskipiste yli 150. Näitä alueita on valuma-alueella noin 6,4 km<sup>2</sup>, ja ne mukailevat pitkälti tiestöä ja asuinalueita. Riskiluokka 3 kuvaa kohtalaista riskiä, ja se on esitetty kartalla keltaisella värillä. Kohtalaisen riskin alueilla maanpeiteluokka on 1 ja paikallinen riskipiste alle

150 tai maaperäluokka on 1 ja paikallinen riskipiste alle 150 tai maanpeiteluokka on 2 ja paikallinen riskipiste yli 150. Näitä alueita on valuma-alueella eniten – ne kattavat noin 13 km<sup>2</sup> valuma-alueesta. Kohtalaisen riskin alueet muodostavat suhteellisen laajoja alueita ja jakaantuvat aika tasaisesti koko valuma-alueelle. Lisäksi kohtalaisen riskin aluetta on laajalti Myllyojan varrella. Riskialueiden yhteenlaskettu pinta-ala on noin 20 km<sup>2</sup> eli lähes kaksi kolmasosaa koko valuma-alueesta. Vähintään kohtalaista hulevesiriskiä muodostuu siis laajalle alueelle ja ympäri valuma-alueita. Riskiluokkien osuuksia valuma-alueen pinta-alasta on havainnollistettu kaaviolla alla olevassa kuvassa (Kuva 24).
