# **Myllyojan valuma-alueen hulevesiriskiselvitys OLO-hankkeelle**

**Laadullisten riskien kartoitus ja arviointi**

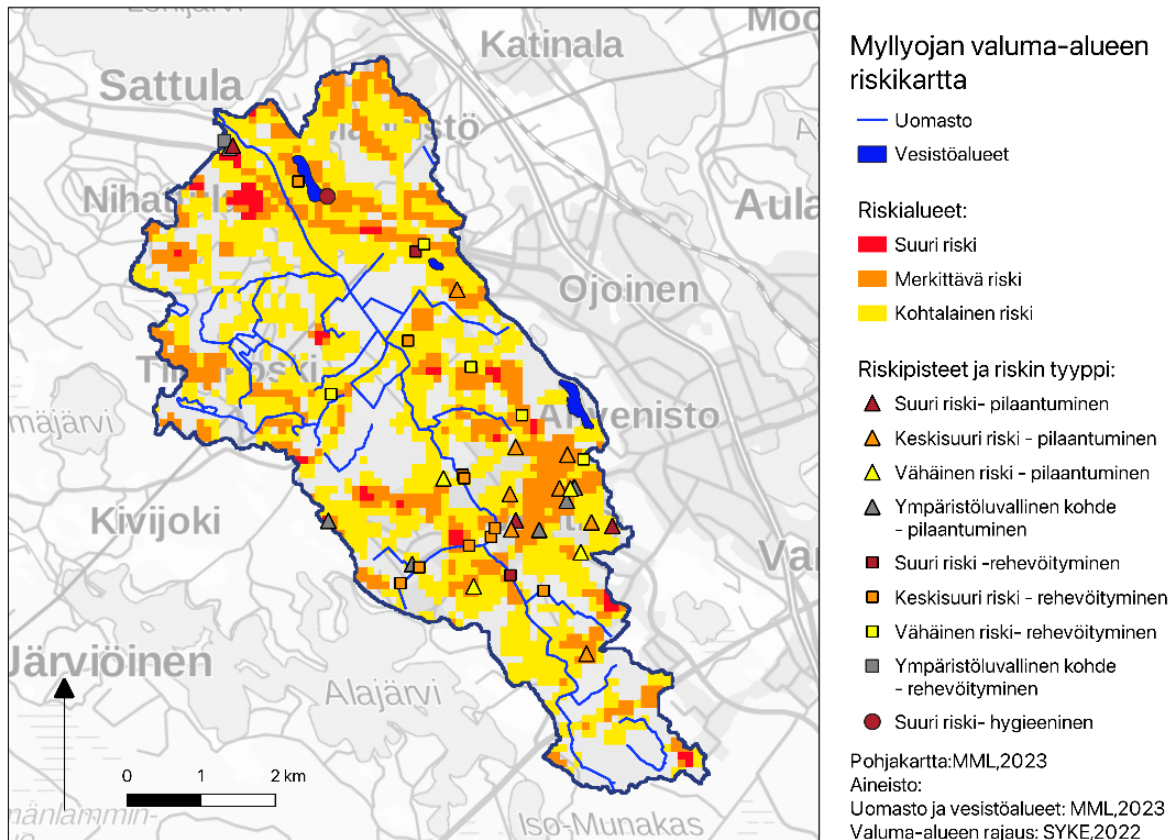
Kuva 25 Myllyojan valuma-alueen riskikartta (MML 2023b, 2023d; SYKE 2022). Kartta kuvaa valuma-alueen alueellisia ja pistemäisiä hulevesiriskikohteita.

Kartalla (Kuva 25) riskien vakavuutta kuvataan väriskaalalla ja pistemäisten kohteiden riskityyppiä erilaisilla symboleilla; pilaantumista kuvaa kolmio, rehevöitymistä neliö ja hygieenistä riskiä ympyrä. Ympäristöluvalliset pistemäiset kohteet on merkitty omana luokkana, sillä ympäristöluvan saadakseen kohteista on jo tehty omat, toimialakohtaiset riskiarviot. Pistemäisistä riskikohteista on kartalla jätetty pois maatalouden pistekohteet päällekkäisyyksien välttämiseksi, sillä maatalousalueet on huomioitu riskiruudukossa maanpeiteaineiston luokituksen kautta. Näiden pisteiden poistamisen jälkeen pistemäisiä riskikohteita on kartalla yhteensä 42 kappaletta, ja ne ovat esimerkiksi yrityksiä, ylivuotoputkia ja hulevesiverkoston purkupisteitä.

Kartasta näkyy, että suurin osa riskipisteistä – yhteensä 35 kappaletta – sijoittuu vähintään merkittävän riskin alueille. Valuma-alueella on riskipisteistä ja riskialueista muodostuvia päällekkäisiä riskitekijöitä, ja on oletettavaa, että pistemäisistä riskikohteista syntyvä mahdollinen kuormitus kulkeutuu maastossa helposti hulevesien mukana. Suuri osa pistemäisistä kohteista sijoittuu taajamiin tai tiheimmin asutuille alueille. Nämä rakennetut alueet muodostavat myös korkeamman alueellisen riskin esimerkiksi maankäytön ja vesien

Kartalla sekä alueiden että pistemäisten kohteiden vakavuutta kuvataan väriskaalalla, jossa punainen on suuri, oranssi merkittävä ja keltainen kohtalainen riski. Pistemäisten kohteiden aiheuttamat riskityypit on eroteltu erilaisilla symboleilla, pilaantumista kuvaa kolmio, rehevöitymistä neliö ja hygieenistä riskiä ympyrä. Ympäristöluvalliset pistemäiset kohteet on merkitty omana luokkana, sillä ympäristöluvan saadakseen kohteista on jo tehty omat, toimialakohtaiset riskiarviot. Sijoittamalla riskipisteet alueellista riskiä kuvaavan ruudukon päälle, voidaan suoraan nähdä mitkä pisteistä sijaitsevat suuren tai merkittävän riskin alueella.

Hulevesien hallintatoimien tarkastelu olisi hyvä aloittaa riskikartalla korostuvilta asuinalueilta. Tässä projektissa ei pystytty huomioimaan sitä, millaisia huleveden hallintatoimia alueella on, joten nykyiset huleveden hallintatoimet riskialueena korostuvilla asuinalueilla tulisi selvittää. Lisäksi tulisi selvittää, millaisin keinoin hallintatoimia voisi alueella kehittää, jotta hulevesien hallinta tapahtuisi ensisijaisesti hulevesien syntypaikalla. Valuma-alueen kolmesta vesistöalueesta Armijärven ja Hirvilammen ympäristöt ja suojavyöhykkeet ovat kokonaan riskialuetta, minkä lisäksi Armijärven rannan tuntumassa on kaksi pistemäistä riskikohdetta. Näiden vesistöjen tila tulisi selvittää, ja sitä tulisi aktiivisesti seurata.

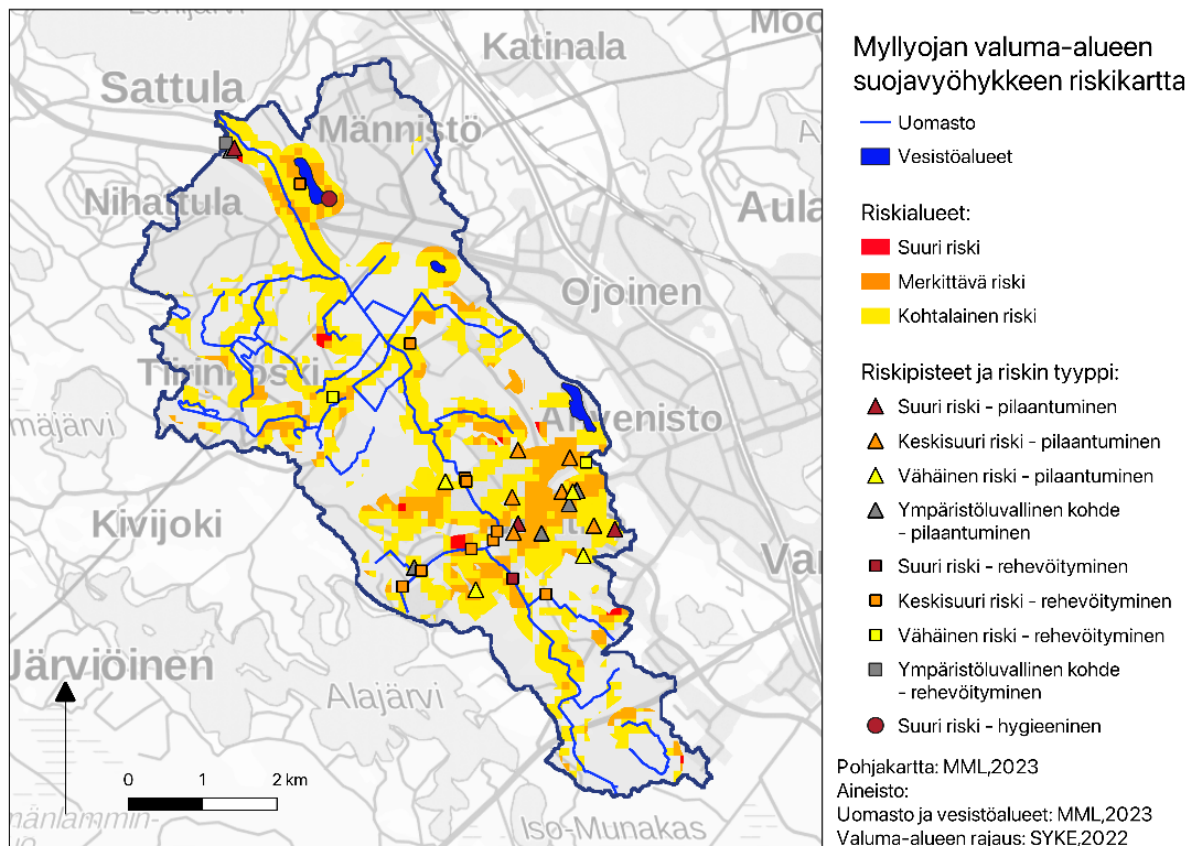
Kuva 26 Myllyojan valuma-alueen suojavyöhykkeen riskikartta (MML 2023b, 2023d; SYKE 2022). Kartassa on kuvattu vesistöjen ja hulevesiverkoston suojavyöhykkeellä sijaitsevat riskialueet ja pistemäiset riskikohteet.

Huomattavan riskin muodostavat ne riskialueet ja -pisteet, jotka sijoittuvat ojaston ja vesistöjen lähelle. Tällä alueella sijaitsevat riskit ovat erityisen merkittäviä vesistöjen kannalta, sillä mitä lähempänä vesistöjä ja uomia ollaan, sen huonommin haitta-aineet suodattuvat maaperään ennen vesistöihin päättymistä. Suojavyöhykkeessä on huomioitu ojastolle ja vesistöille 200 m suojavyöhyke ja Ahvenistonjärvelle 500 m vyöhyke. Lisäksi suojavyöhykkeeseen on lisätty hulevesiverkoston osa-valuma-alueet, sillä näiltä alueilta hulevedet voivat valua viemäriverkostoa pitkin käsittelemättöminä suoraan purkupisteeseen pitkältikin matkalta. Suojavyöhykkeen yhteenlaskettu pinta-ala on noin 20 km<sup>2</sup> ja suojavyöhykkeelle sijoittuvan riskialueen pinta-ala on noin 11 km<sup>2</sup>.

Pistemäisistä riskeistä 34 kappaletta sijaitsee suojavyöhykkeellä. Alueen vesistöistä kaksi – Armijärvi ja Hirvilampi – ovat kokonaan riskialueen ympäröimiä, ja Armijärven rannan tuntumassa on kaksi pistemäistä riskikohdetta. Merkittävän hygieenisen riskin aiheuttaa kartan pohjoisosassa näkyvä viemäriverkoston ylivuotoputki Armijärven rannalla. Ylivuototilanteen sattuessa vesistöön voi päästä haitallisia mikrobeja, ravinteita, lääkkeitä,
