02.06.2025

# ***LEHIJÄRVEEN LASKEVAN MYLLYOJAN VALUMA- ALUESUUNNITELMA***

***OLO - Opitaan lisää ojista - hanke***

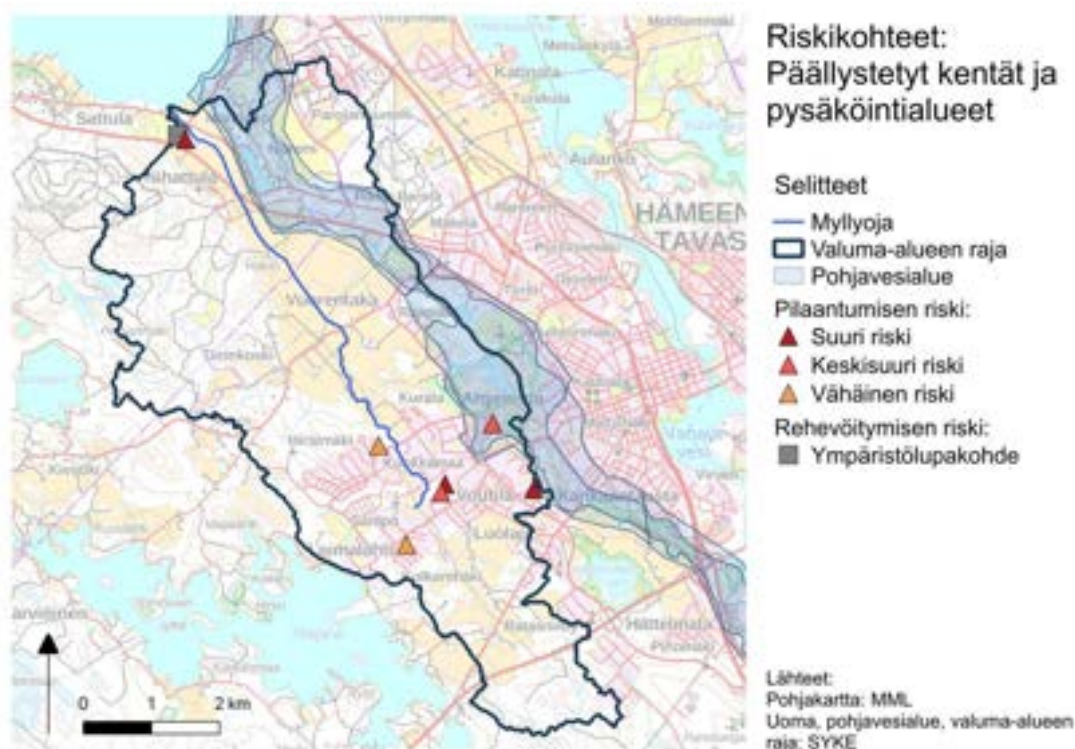
Päälystettyjen kenttien ja pysäköintialueiden kohdalla mahdollisia haitta-aineita katsottiin olevan kiintoaines esimerkiksi sorapintaisilta kentiltä ja nurmikoilta, mikromuovit tekonurmikentiltä ja autonrenkaista, roskat, kemikaalit esimerkiksi torjunta-aineista, ravinteet muun muassa nurmien lannoitteista ja metallit esimerkiksi parkkialueilta. Riskinarvioinnissa on tarkasteltu arvioitua merkittävintä haitta-ainetta sekä useiden haitta-aineiden kumuloituvaa riskiä. Kaikki teeman kohteet on esitetty kartalla kuvassa 14.

Kuva 14 Päälystetyt kentät ja pysäköintialueet -kategorian hulevesiriskikohteiden sijainti Myllyojan valuma-alueella (MML, 2023a.; SYKE 2012, 2021a, 2022.).

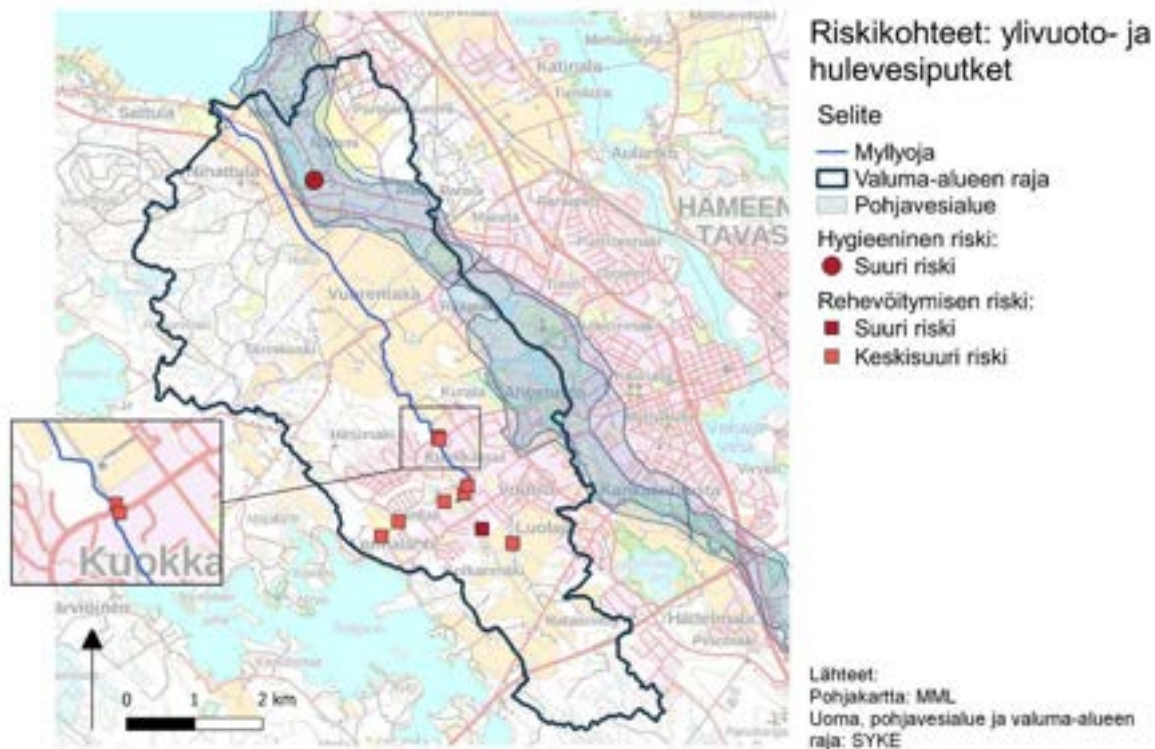
Kuva 15 Ylivuoto- ja hulevesiputket -kategorian hulevesiriskikohteiden sijainti Myllyjoan valuma-alueella (MML, 2023a.; SYKE 2012, 2021a, 2022.).

Ylivuoto- ja hulevesiputkien riskiluokitukseen vaikuttivat kohteen sijainti suhteessa vesistöihin ja ojiin, ympäröivän alueen käyttötapa, hulevesi- ja jätevesien ylivuotoputkien keskinäinen läheisyys ja ympäröivän alueen nykyinen tila (kosteus, kasvillisuus, käyttömahdollisuudet). Kaikki muut teeman kohteet yhtä lukuun ottamatta (ylivuotoputki 5) arvioitiin riskiluokkaan 2, keski-suuri. Ylivuotoputki 5 arvioitiin riskiluokkaan 1, suuri riski, sillä putki sijaitsee Armijärven rannassa siten, että sen välittömässä läheisyydessä on laituri ja rannan virkistyskäyttö on ilmeistä (Liite 2). Lisäksi kyseinen putken kohta maastossa on niin runsaasti nurmettunut, että suojaluokku ei sulkeudu täysin (Liite 2) Kun kyseessä on jätevesien ylivuotoputki, aiheutuu mahdollisista ylivuodoista muiden haittojen lisäksi hygieeninen riski.

Ylivuotoputki 3 kiinnitti myös huomiota maastotarkastelussa, sillä sen yhteyteen on lisätty pienimuotoinen laskeutus- tai viivytysallas ennen kuin ylivuoto pääsee laskemaan läheiseen ojaan (Liite 2). Kyseisen kohteen riskiluokitusta arvioitaessa pohdittiin altaan positiivisia ja negatiivisia vaikutuksia. Positiivisia vaikutuksia ovat jäteveden laskeuttaminen ja

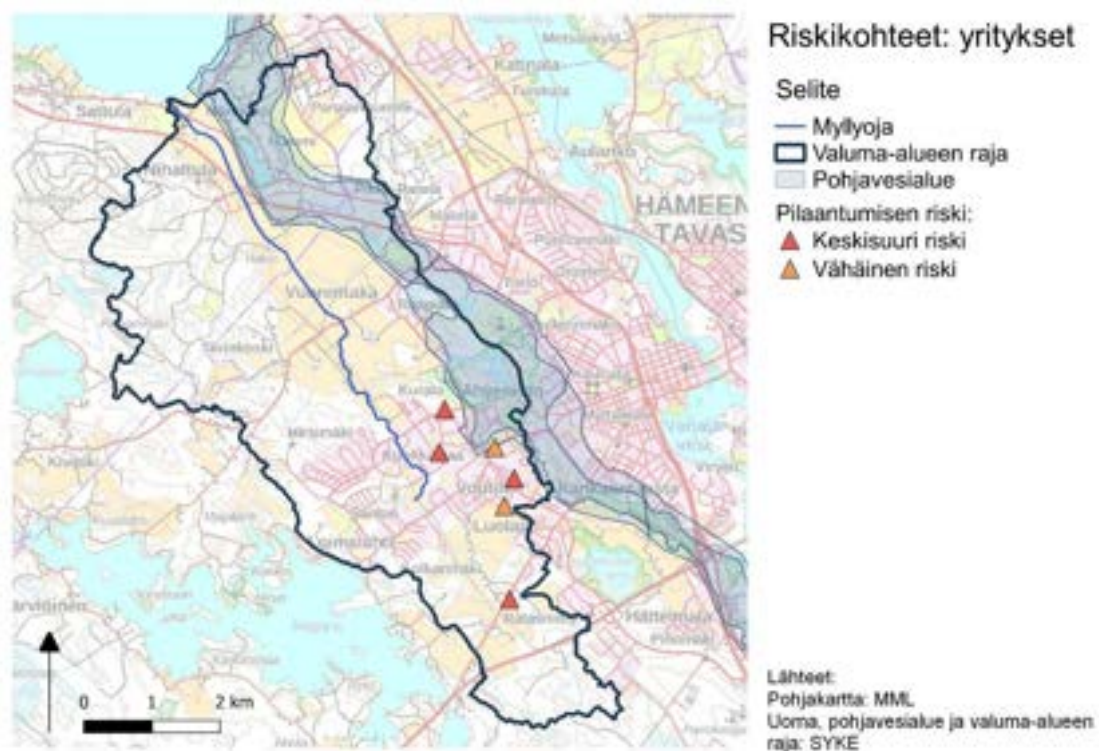
Kiinteistönhoitoon erikoistuneen yrityksen valintaperusteena olivat silmämääräisesti sekä ilmakuvista tehdyt havainnot yrityksen pihapiirissä säilytettävistä oletetuista jätteistä maapohjalla. Projektin puitteissa ei pystytty todentamaan sitä, säilytetäänkö kiinteistöllä esimerkiksi rekisteristä poistettuja romuajoneuvoja. Riskiluokituksen perusteena oli rankkasateiden aikana mahdollisesti kulkeutuva kiintoaines, joka saattaa sisältää maaperään sitoutuneita haitta-aineita.

Kuva 16 Yritykset-kategorian hulevesiriskikohteiden sijainti Myllyojan valuma-alueella (MML, 2023a.; SYKE 2012, 2021a, 2022.).

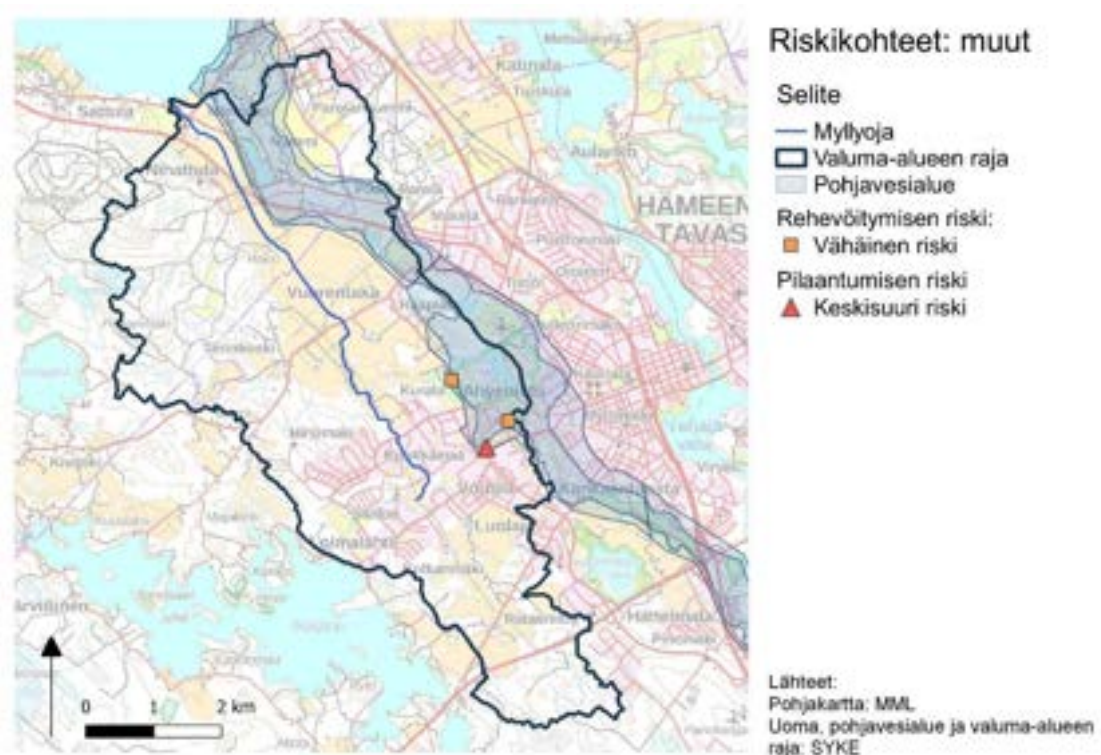
Rakennustyömaa on kuitenkin väliaikainen hulevesien kuormittaja, sillä sairaalan rakentaminen on aloitettu vuonna 2021 ja se valmistuu arviolta vuonna 2025 (Ahveniston sairaala, n.d.). Vaikka hulevesiin kohdistuva kuormitus sairaalan rakennusvaiheessa on oletettavasti suhteellisen merkittävää, arvioitiin rakennustyömaan riski keskisuureksi kuormituksen väliaikaisuuden vuoksi. Rakennustyömaan ja hautausmaiden sijainnit, riskityypit ja riskien suuruudet on esitetty seuraavassa kuvassa (Kuva 17).

Kuva 17 Muut-kategorian hulevesiriskikohteiden sijainti Myllyojan valuma-alueella (MML, 2023a.; SYKE 2012, 2021a, 2022.).

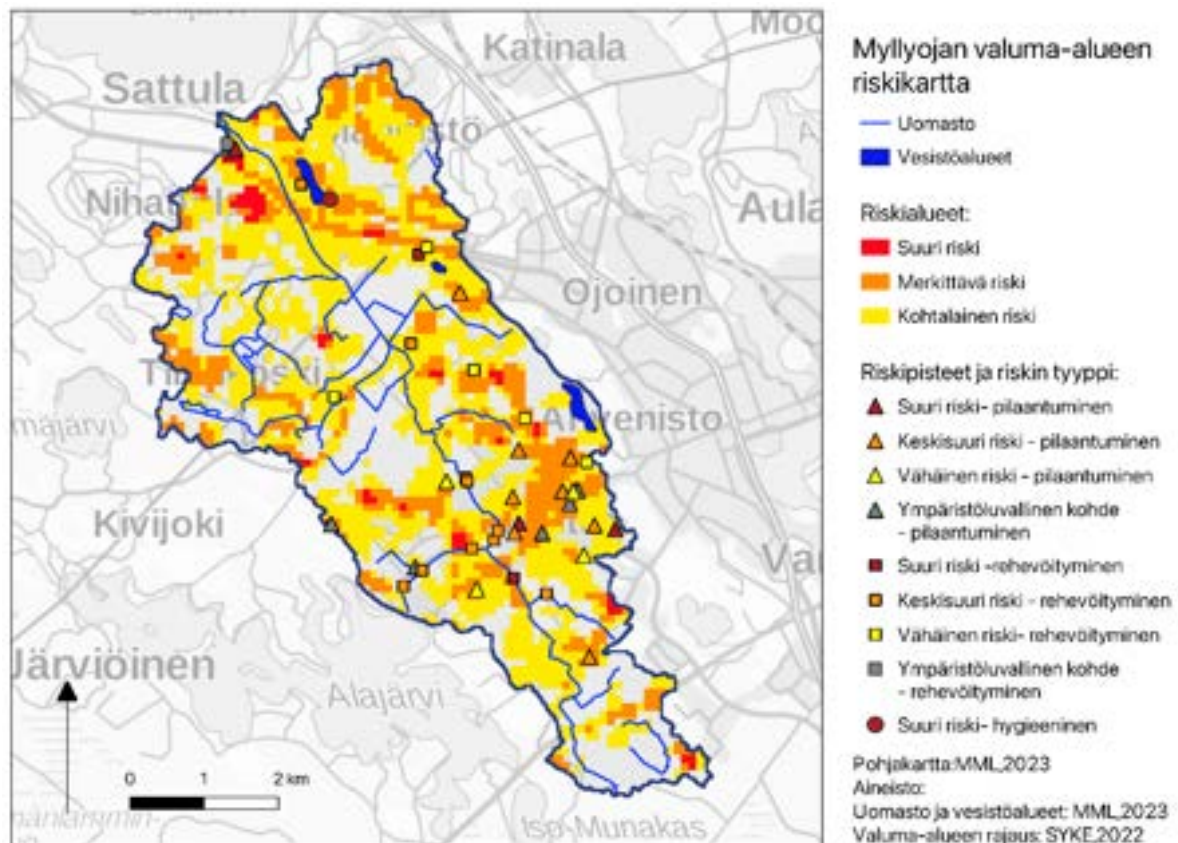
Kuva 25 Myllyjoen valuma-alueen riskikartta (MML 2023b, 2023d; SYKE 2022). Kartta kuvaa valuma-alueen alueellisia ja pistemäisiä hulevesiriskikohteita.

Kartalla (Kuva 25) riskien vakavuutta kuvataan väriskaalalla ja pistemäisten kohteiden riskityyppiä erilaisilla symboleilla; pilaantumista kuvaa kolmio, rehevöitymistä neliö ja hygieenistä riskiä ympyrä. Ympäristöluvalliset pistemäiset kohteet on merkitty omana luokkanaan, sillä ympäristöluvan saadakseen kohteista on jo tehty omat, toimialakohtaiset riskiarviot. Pistemäisistä riskikohteista on kartalla jätetty pois maatalouden pistekohteet päällekkäisyyksien välttämiseksi, sillä maatalousalueet on huomioitu riskiruudukossa maanpeiteaineiston luokituksen kautta. Näiden pisteiden poistamisen jälkeen pistemäisiä riskikohteita on kartalla yhteensä 42 kappaletta, ja ne ovat esimerkiksi yrityksiä, ylivuotoputkia ja hulevesiverkoston purkupisteitä.

Kartasta näkyy, että suurin osa riskipisteistä – yhteensä 35 kappaletta – sijoittuu vähintään merkittävän riskin alueille. Valuma-alueella on riskipisteistä ja riskialueista muodostuvia päällekkäisiä riskitekijöitä, ja on oletettavaa, että pistemäisistä riskikohteista syntyvä mahdollinen kuormitus kulkeutuu maastossa helposti hulevesien mukana. Suuri osa pistemäisistä kohteista sijoittuu taajamiin tai tiheämmin asutuille alueille. Nämä rakennetut alueet muodostavat myös korkeamman alueellisen riskin esimerkiksi maankäytön ja vesien

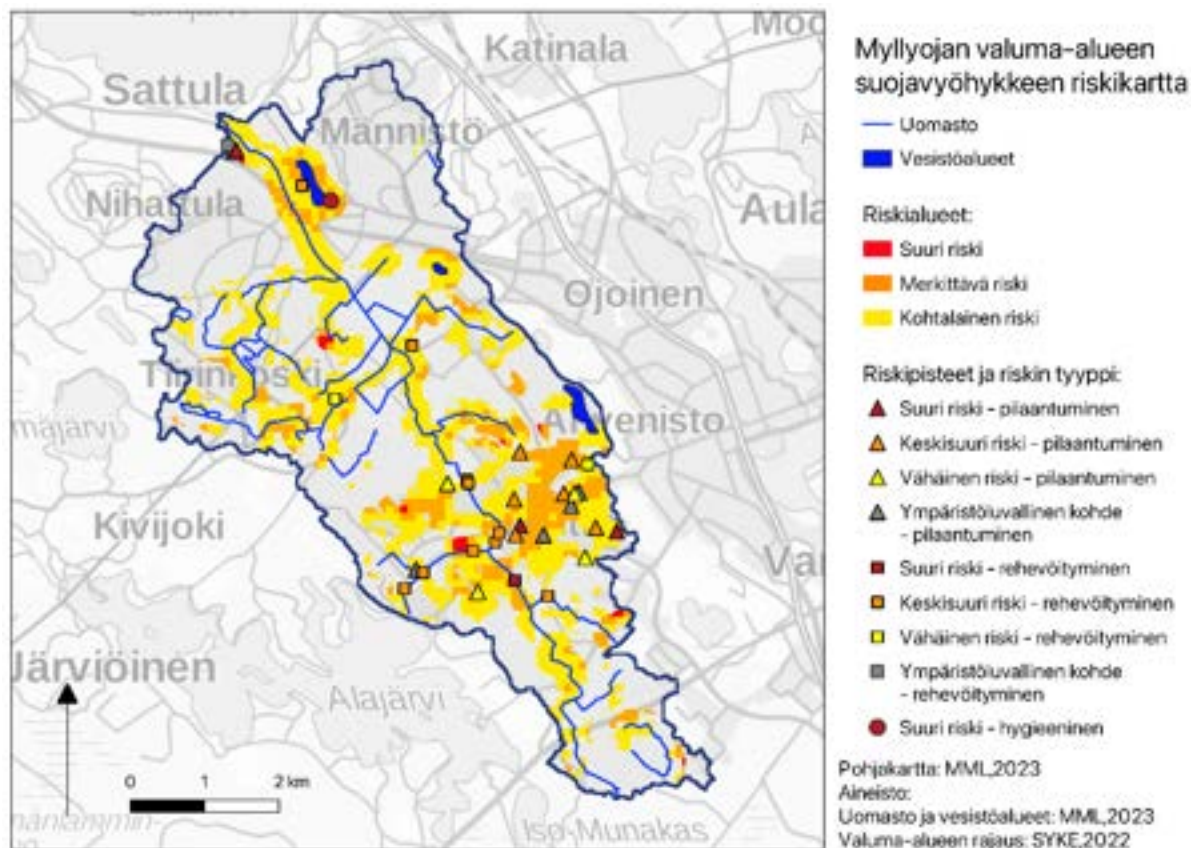
Kuva 26 Myllyojan valuma-alueen suojavyöhykkeen riskikartta (MML 2023b, 2023d; SYKE 2022). Kartassa on kuvattu vesistöjen ja hulevesiverkoston suojavyöhykkeellä sijaitsevat riskialueet ja pistemäiset riskikohteet.

Huomattavan riskin muodostavat ne riskialueet ja -pisteet, jotka sijoittuvat ojaston ja vesistöjen lähelle. Tällä alueella sijaitsevat riskit ovat erityisen merkittäviä vesistöjen kannalta, sillä mitä lähempänä vesistöjä ja uomia ollaan, sen huonommin haitta-aineet suodattuvat maaperään ennen vesistöihin päätymistä. Suojavyöhykkeessä on huomioitu ojastolle ja vesistöille 200 m suojavyöhyke ja Ahvenistonjärvelle 500 m vyöhyke. Lisäksi suojavyöhykkeeseen on lisätty hulevesiverkoston osa-valuma-alueet, sillä näiltä alueilta hulevedet voivat valua viemäriverkostoa pitkin käsittelemättöminä suoraan purkupisteeseen pitkältäkin matkalta. Suojavyöhykkeen yhteenlaskettu pinta-ala on noin 20 km<sup>2</sup> ja suojavyöhykkeelle sijoittuvan riskialueen pinta-ala on noin 11 km<sup>2</sup>.

Pistemäisistä riskeistä 34 kappaletta sijaitsee suojavyöhykkeellä. Alueen vesistöistä kaksi – Armijärvi ja Hirvilampi – ovat kokonaan riskialueen ympäröimiä, ja Armijärven rannan tuntumassa on kaksi pistemäistä riskikohdetta. Merkittävän hygieenisen riskin aiheuttaa kartan pohjoisosassa näkyvä viemäriverkoston ylivuotoputki Armijärven rannalla. Ylivuototilanteen sattuessa vesistöön voi päästä haitallisia mikrobeja, ravinteita, lääkkeitä,

Hulevesien hallintatoimien tarkastelu olisi hyvä aloittaa riskikartalla korostuvilta asuinalueilta. Tässä projektissa ei pystytty huomioimaan sitä, millaisia huleveden hallintatoimia alueella on, joten nykyiset huleveden hallintatoimet riskialueena korostuvilla asuinalueilla tulisi selvittää. Lisäksi tulisi selvittää, millaisin keinoin hallintatoimia voisi alueella kehittää, jotta hulevesien hallinta tapahtuisi ensisijaisesti hulevesien syntypaikalla. Valuma-alueen kolmesta vesistöalueesta Armijärven ja Hirvilammen ympäristöt ja suojavyöhykkeet ovat kokonaan riskialuetta, minkä lisäksi Armijärven rannan tuntumassa on kaksi pistemäistä riskikohdetta. Näiden vesistöjen tila tulisi selvittää, ja sitä tulisi aktiivisesti seurata.

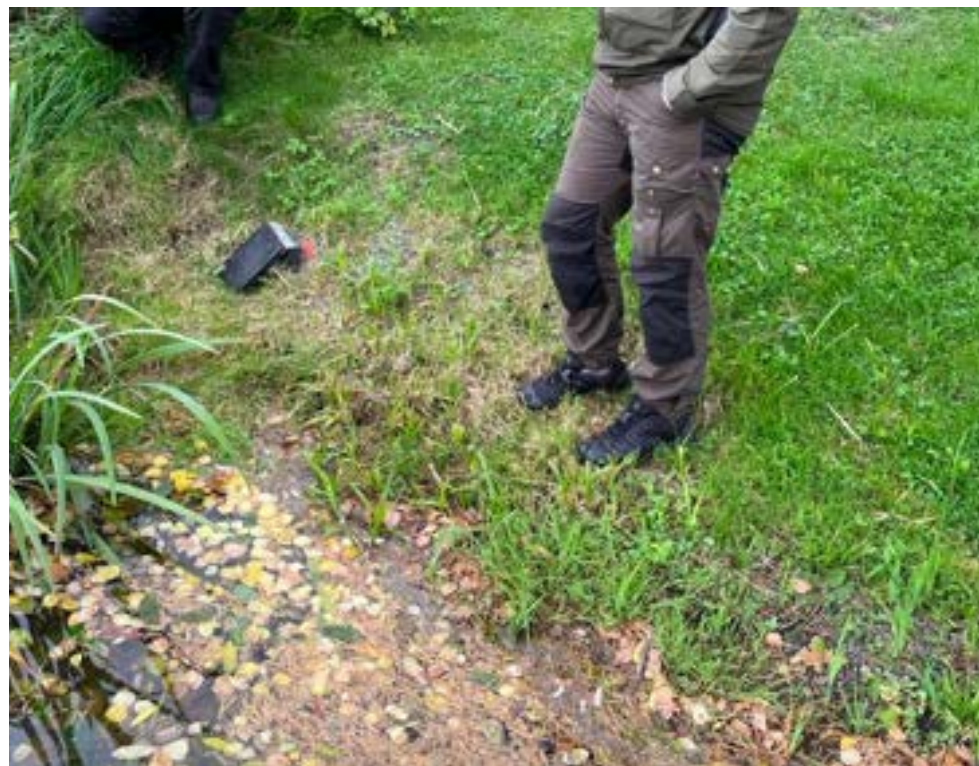
Ylivuotoputki 5 sijaitsee Armijärven rannassa, kuvassa nuolen osoittamassa kohdassa. Välittömässä läheisyydessä laituri ja matonpesupaikka. Kuva: Jutta Pantsu

Ylivuotoputki 5 sijaitsee aivan rannassa, korkeamman vedenkorkeuden aikaan todennäköisesti veden alla. Putken sulkuluukku ei mahdu sulkautumaan täysin runsaan nurmikasvuston vuoksi. Kuva: Jutta Pantsu

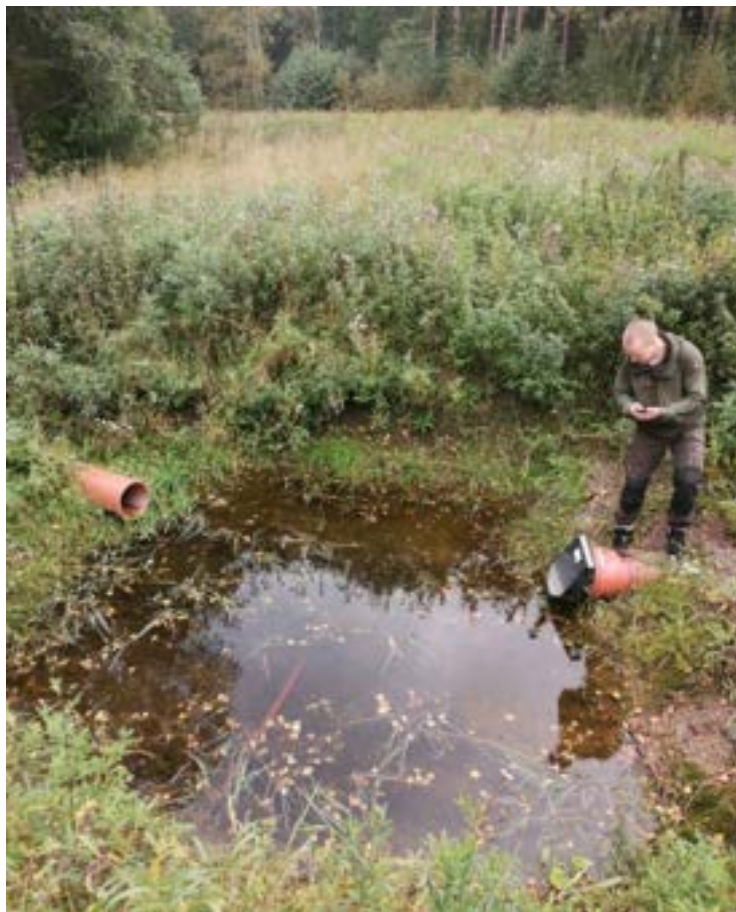
Jätevesien ylivuotoputken (ylivuotoputki 3) purkupaikalla on pienimuotoinen allas, josta johdettu putki viereiseen Myllyjojaan. Oja muutamia metrejä kuvasta vasemmalle. Kuva: Jutta Pantsu

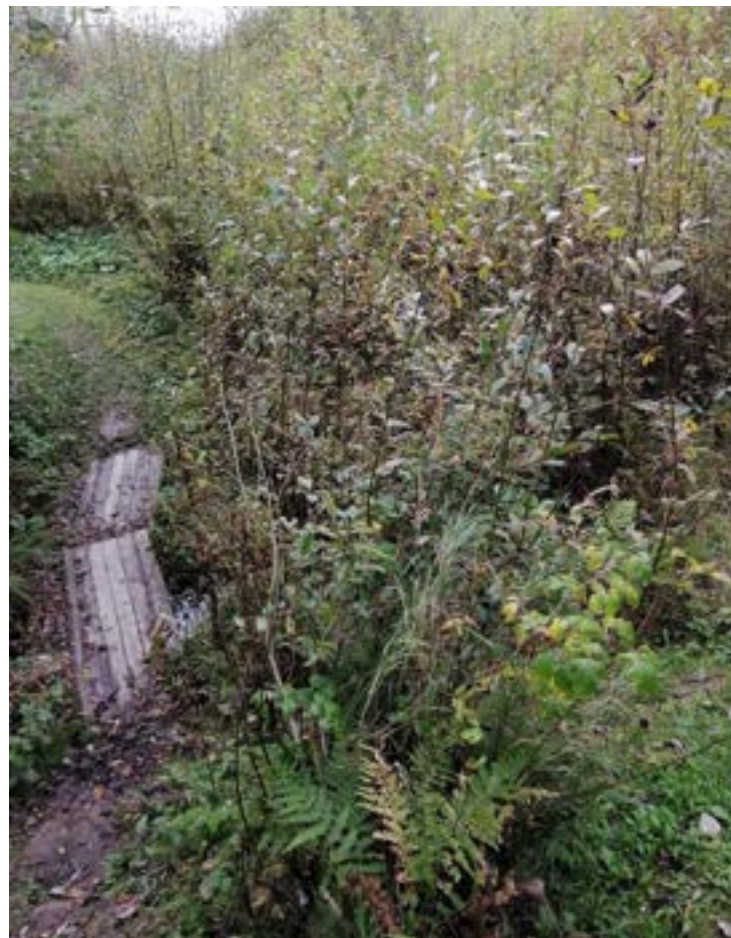
Purkupiste 4 on kahden ojan risteyskohta, jossa kasvillisuus on hyvin runsasta ja ojat suhteellisen matalia. Alueella on virkistyskäyttöä. Kuva: Sari Järveläinen

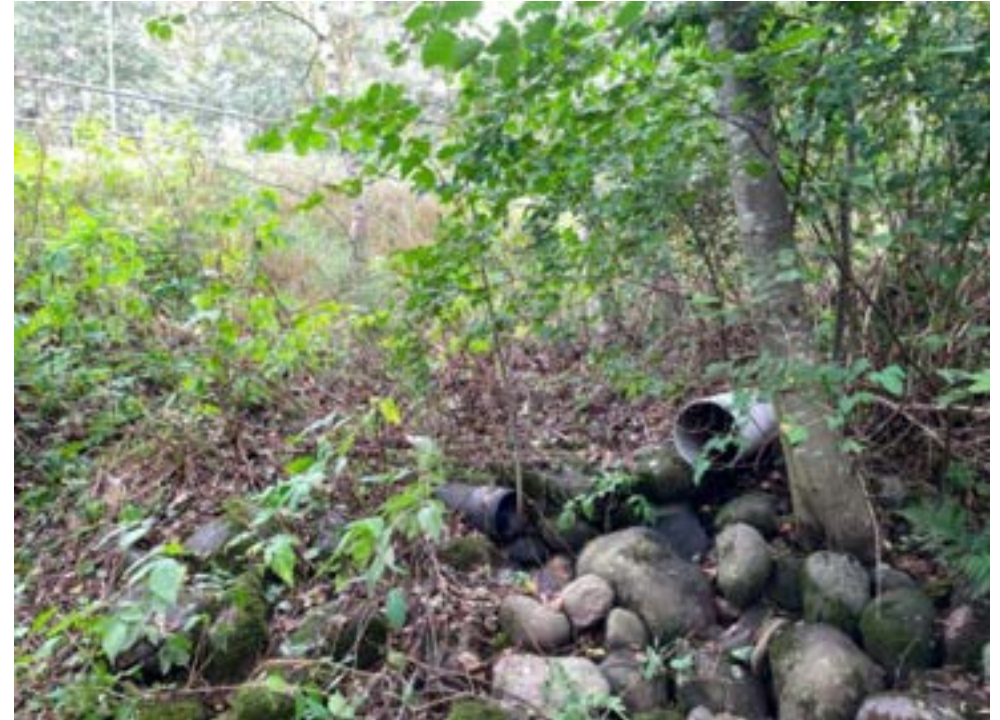
Valkoinen hulevesiputki (purkupiste 2) sijaitsee lähellä Hirsimäenkatua, noin 3–4 m Myllyojasta. Kuva: Jutta Pantsu

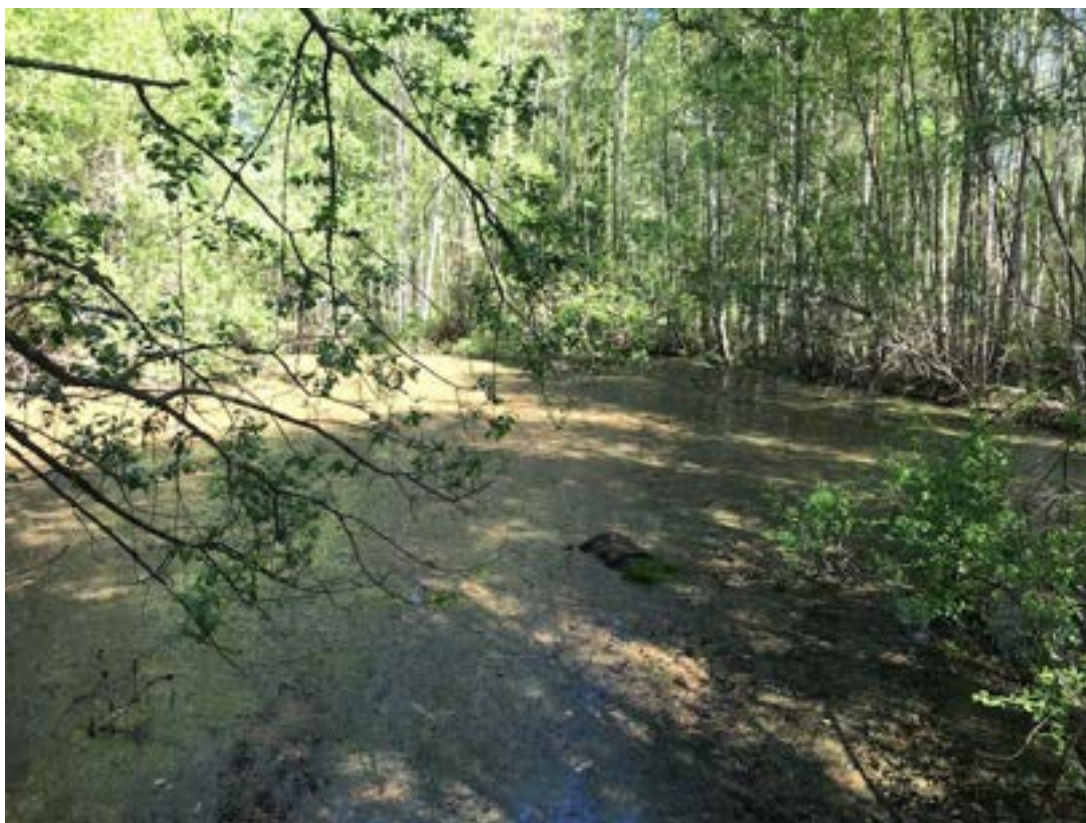
Myllyojan vieressä, Kuokkamaan asuinalueen lähetyvillä on pieni, neliskulmainen laskeutusallas, jossa laskeutetaan Hirsimäenkadun hulevesiviemäristä tulevia hulevesiä ennen niiden ohjaamista Myllyjoaan. Kunnallistekniikan suunnittelijan mukaan (Henkilökohtainen tiedonanto, 10.5.2024) tähän laskeutusaltaaseen ohjautuu hulevesiä ojista, jotka rajaavat Sammon vanhaa kaatopaikkaa. SCALGO Live:n painannesäilyntä kartan mukaan laskeutusaltaan koko on arviolta 44 m<sup>3</sup>. Maastokäynnillä otetussa kuvassa (kuva 8) purkuputki näkyy laskeutusaltaan keskellä.

Kuva 8. Laskeutusaltaaseen ohjataan vesiä entiseltä kaatopaikka-alueelta.

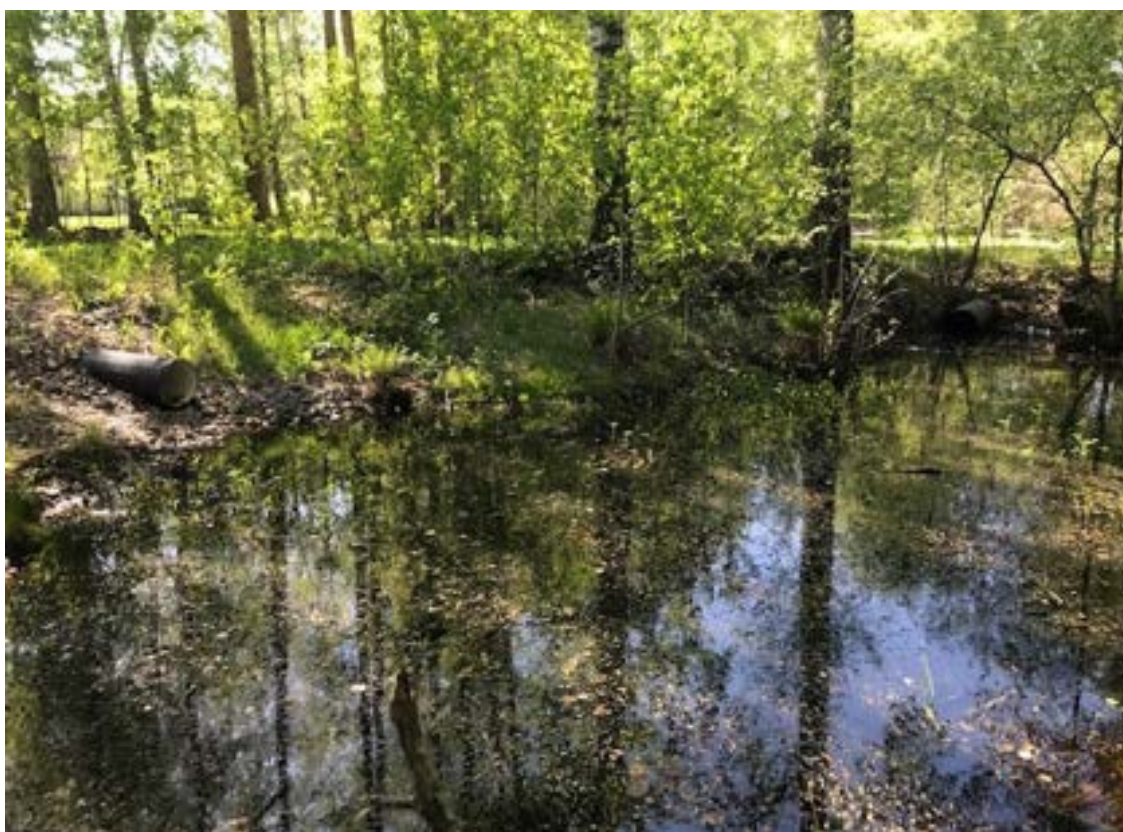
viivytysaltaana (Happonen & Bossman, 2018, Liite 2). Lammesta ei ole saatavilla tarkempia tietoja. Hämeenlinnan kaupungin kunnallistekniikan suunnittelija arveli, että luultavasti kyseessä on pinnaltaan soistunut ja matala kohta, johon vesiä kerääntyy ja toimii siksi tavallaan viivytysalueena (Henkilökohtainen tiedonanto, 10.5.2024). Maastokartassa näkyy pieni lampi, johon hulevesiverkostotietojen mukaan ei johdeta hulevesiä, vaan hulevesien purkupiste sijoittuu lammen vierellä olevalle soiselle alueelle. Maastokäynnillä havaittiin Tohkakallion alueella lampi, johon oli johdettu putki, josta viereisen asuinalueen hulevedet purkautuvat (kuva 9). Voi olla, että lampi on muodostunut tai tehty joskus isommaksi kuin maastokartassa ja voi olla, että karttatietoihin merkitty viivytysallas tarkoittaa tätä. Hämeenlinnan hulevesistrategiassa hulevesien viivytysalue pohjavesialueella arvioidaan jonkinlaiseksi riskiksi hulevesissä olevien mahdollisten haitta-aineiden vuoksi (Jutila, 2009, s. 16).

Kuva 9. Vuorentaan lampi, johon ohjataan hulevesiä

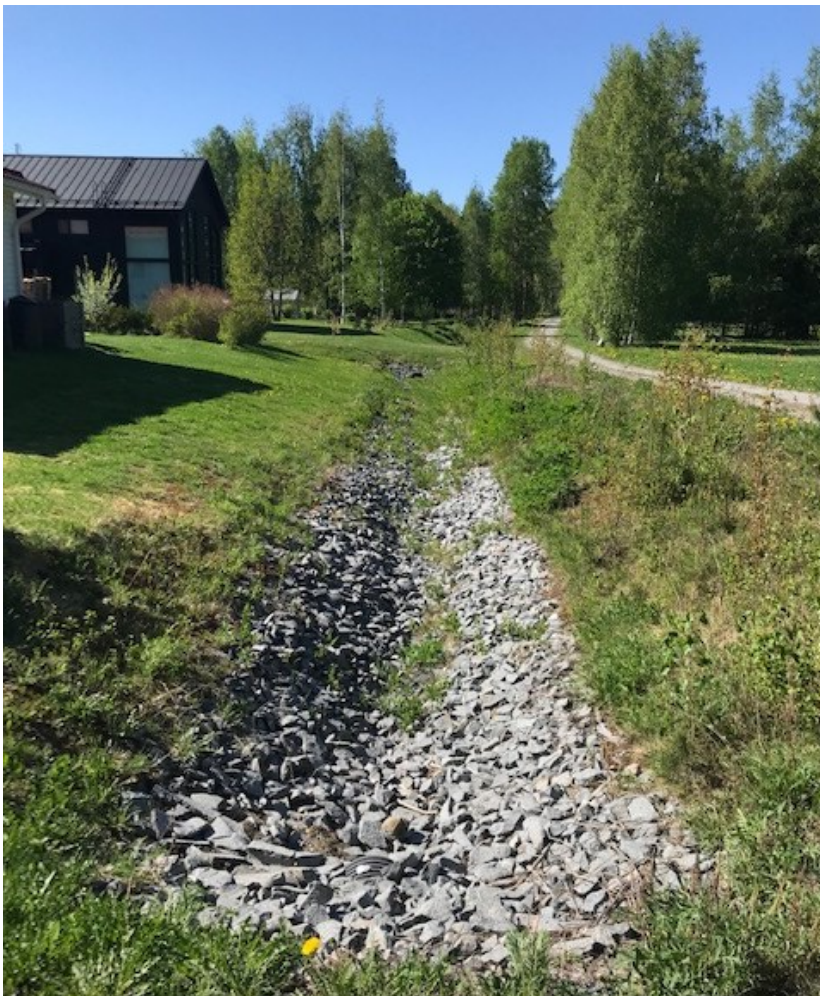
Tohkakallion asemakaavassa on osoitettu lähivirkistysalueelle sijoittuva tulvareittiä varten avo-ojan tai maanalaisen viemärin mahdollistava merkintä (AVO) (Saloranta, 2016, s. 20). Maastokäynnillä kaavanmukaisessa kohdassa on kuvassa 10 näkyvä sorapeitteinen avo-oja, joka oletettavasti toimii tulvareittinä.

Kuva 10. Tohkakallion asuinalueen avo-oja

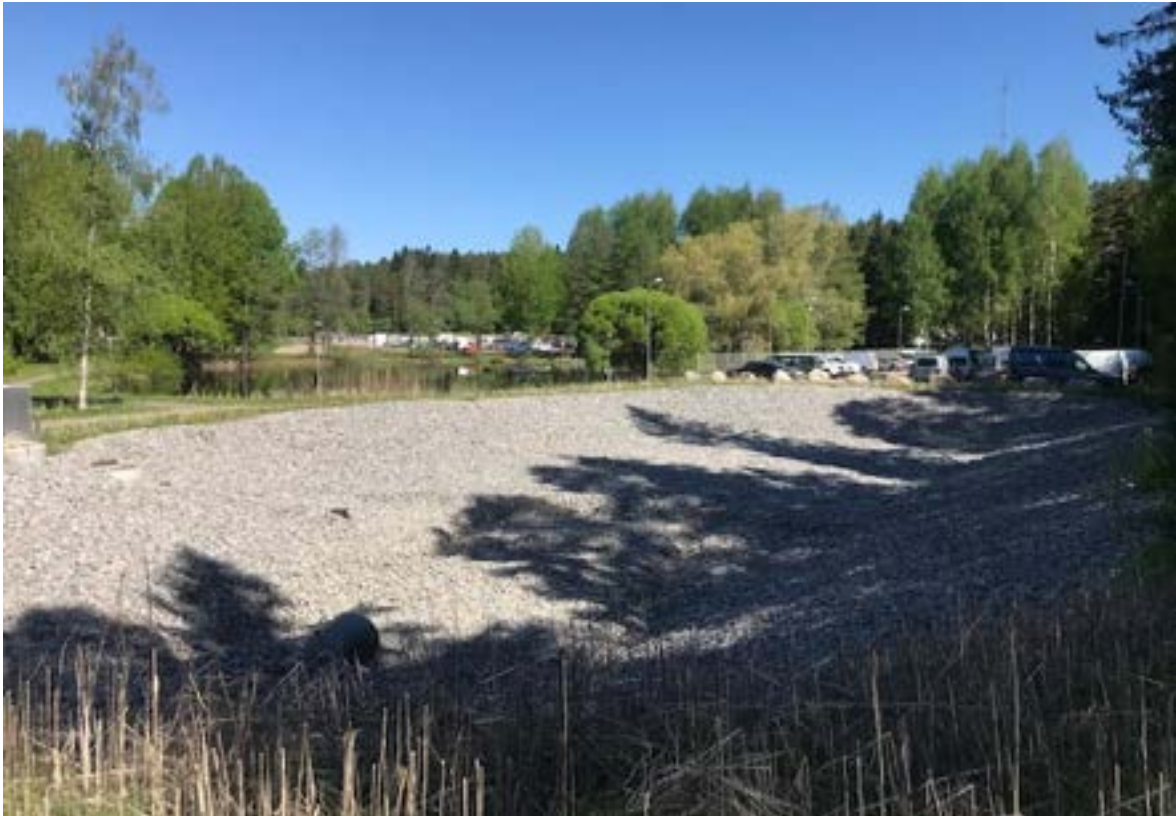
Yhtenä esimerkkinä kiinteistökohtaisesta hulevesien hallintaan liittyvästä ratkaisusta alueen uudemmalla asemakaavoitetulla alueella on Ahveniston uusi sairaala. Ahveniston sairaalan alueen asemakaavassa todetaan, että kiinteistö tulee liittää vesihuoltalain mukaisesti hulevesiviemäriin ja hulevedet tulee ensisijaisesti imeyttää tontilla tai johtaa viivytettynä kaupungin hulevesiverkoston, pohjaveden määrä ja laatu huomioiden, sekä esittää hulevesien hallintasuunnitelma, jossa huomioidaan ilmastonmuutoksen myötä lisääntyvä vesimäärä (Mettälä, 2020, s. 39). Ahveniston sairaalan hulevedet käsitellään kiinteistökohtaisesti ja alueella jo aiemmin olleen Ankkalammen viereen on tehty imeytysallas, johon hulevedet johdetaan. Hulevedet ei kuormita hulevesiviemäriverkostoa, ja ainoastaan harvinaisilla tulvasateilla vedet ohjautuvat ylivirtausputken kautta hulevesiverkoston (Ahveniston sairaala, n.d.). Maastokäynnillä otetussa kuvassa imeytysaltaassa ei ollut vettä (kuva 11) ja voi olla, ettei allas ollut vielä toiminnassa.

Kuva 11. Assi-sairaalan imeytysaltaaseen johdetaan hulevesiä sairaalan alueelta.

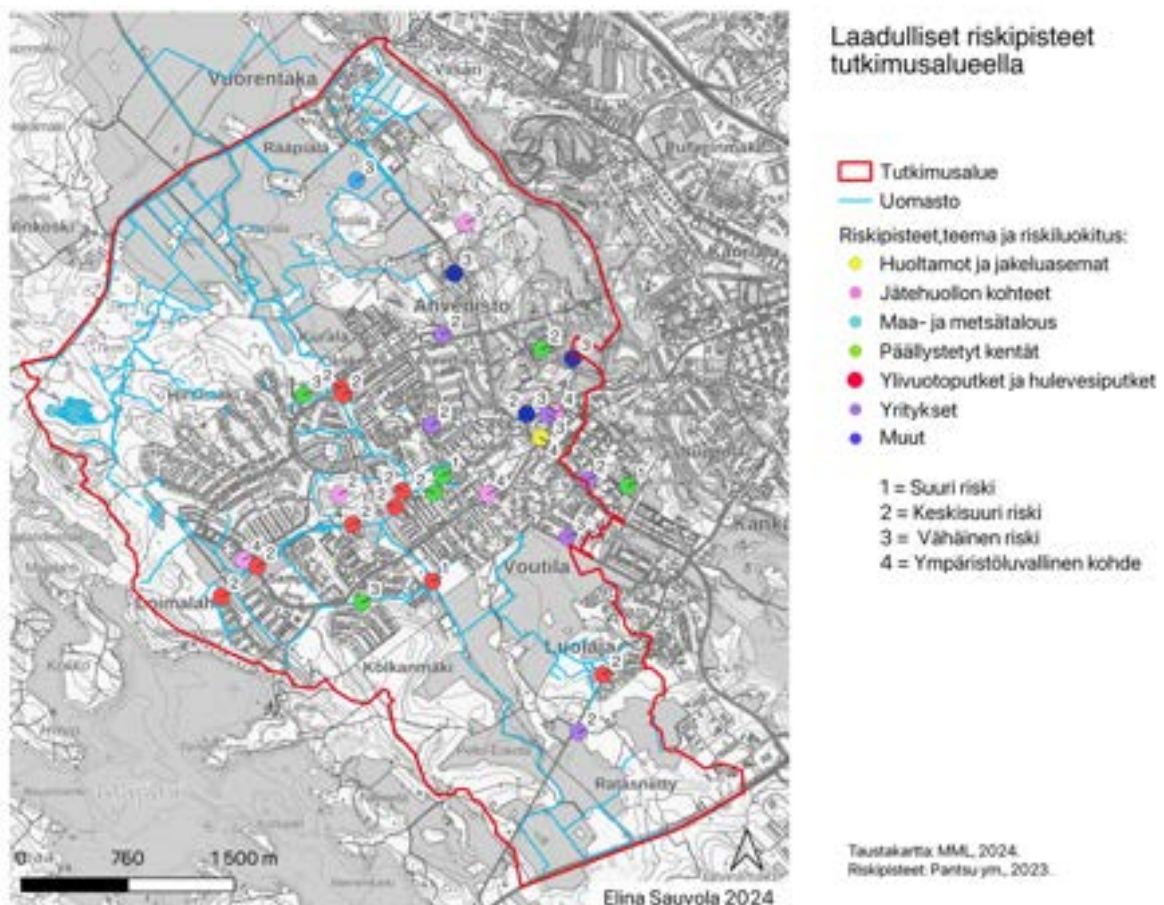
(Nikulainen, 2015, s. 29). Hämeen ammattikorkeakoulun kestävän kehityksen opiskelijoiden projektityössä tunnistettiin Myllyojan valuma-alueen laadullisia riskejä ja tunnistetuista 50 riskipisteestä 30 sijoittuu tässä tutkimuksessa tarkasteltavalle alueelle. Näistä 9 riskipistettä liittyi ylivuoto- tai hulevesiputkien purkupisteisiin. Projektissa tehdyn luokittelun mukaan kolme näistä pisteistä on ”suureksi” riskiksi luokiteltuja, näitä oli Nummen yhtenäiskoulun ja Jukolan koulun tekonurmikentät ja Kolkanmäen ylivuotoputki. (Pantsu ym., 2023, Liite 1). Keskisuuria riskipisteitä on 14 kpl, näistä kahdeksan on ylivuoto- ja hulevesiputkia, kolme moottorineuvojen huoltopalveluita tarjoavia yrityksiä ja loput kolme sairaala, rakennustyömaa ja parkkialue. Opiskelijaprojektissa kartoitettuihin riskipisteisiin lisättiin Sammon ja Ahveniston vanhat kaatopaikat. Tutkimusalueelle sijoittuvat laadulliset riskipisteet on esitetty kuvassa 15.

Kuva 15. Laadullista riskiä aiheuttavat riskipisteet. Pisteen väri kertoo riskin teemajaoittelun ja numero arvioidun riskiluokan. (MML, 2024b; Pantsu ym., 2023)

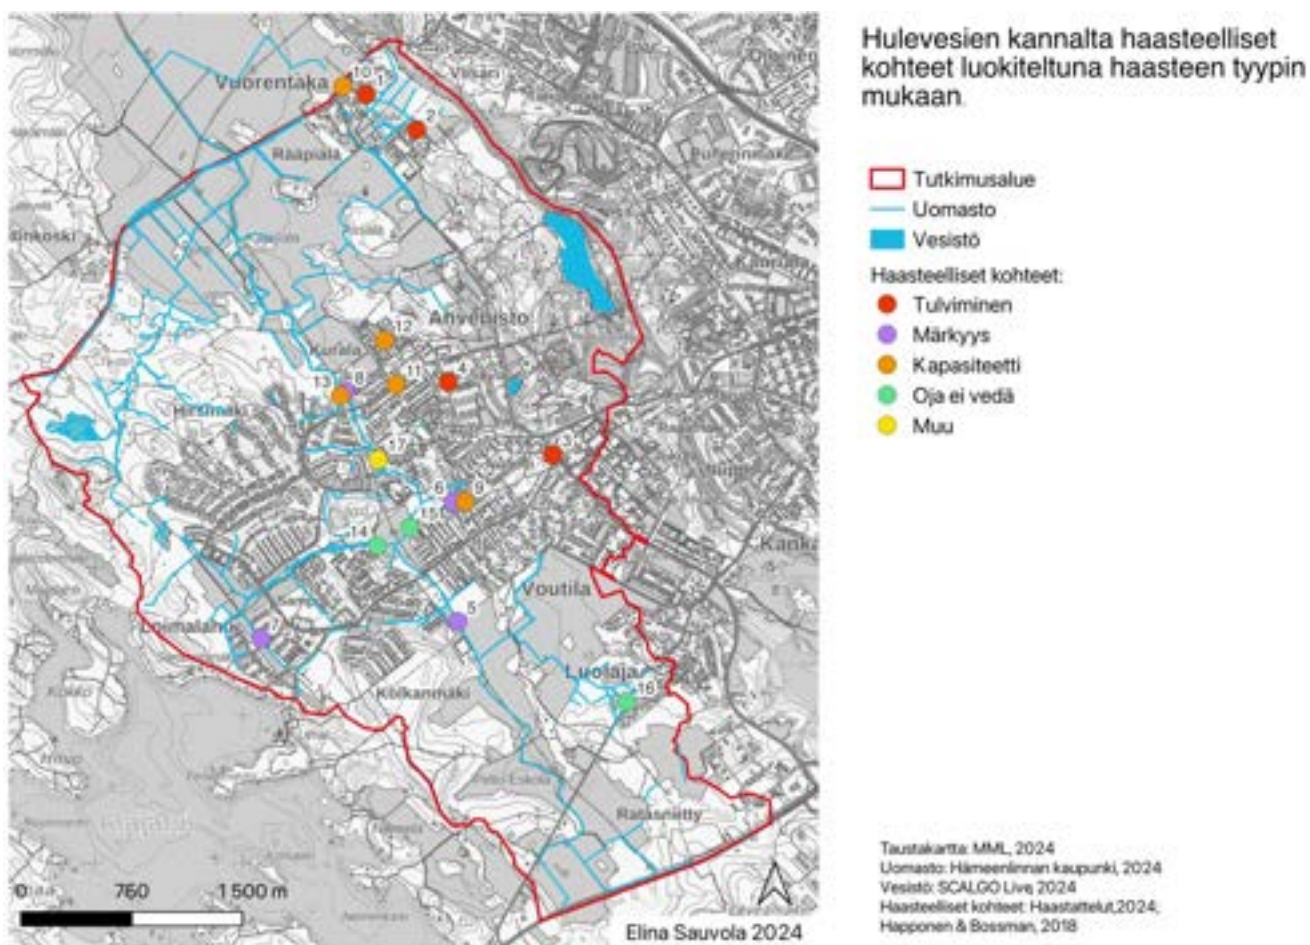
kuivumista ja vedet voivat kerääntyä tietyille alueille ja aiheuttaa tulvimista. Haasteet voivat olla vanhoja, jolloin vastaavan kaltaisia ongelmia ei ole välttämättä ole viimevuosina ilmennyt. Ne on kuitenkin valittu esitettäväksi tässä, sillä hulevesiolosuhteet muuttuvat ja entisetkin haasteet voivat ilmetä uudestaan, mikäli esimerkiksi sateisuus lisääntyy. Haasteelliset kohteet on kuvattu kartalla kuvassa 16 ja kohteiden kuvaukset on esitetty taulukossa 5.

Kuva 16. Hulevesien hallinnan kannalta haasteelliset kohteet on luokiteltu haasteen tyyppin mukaan (MML, 2024b; SCALGO Live, 2024e; Happonen & Bossman, 2018, Liite 2).

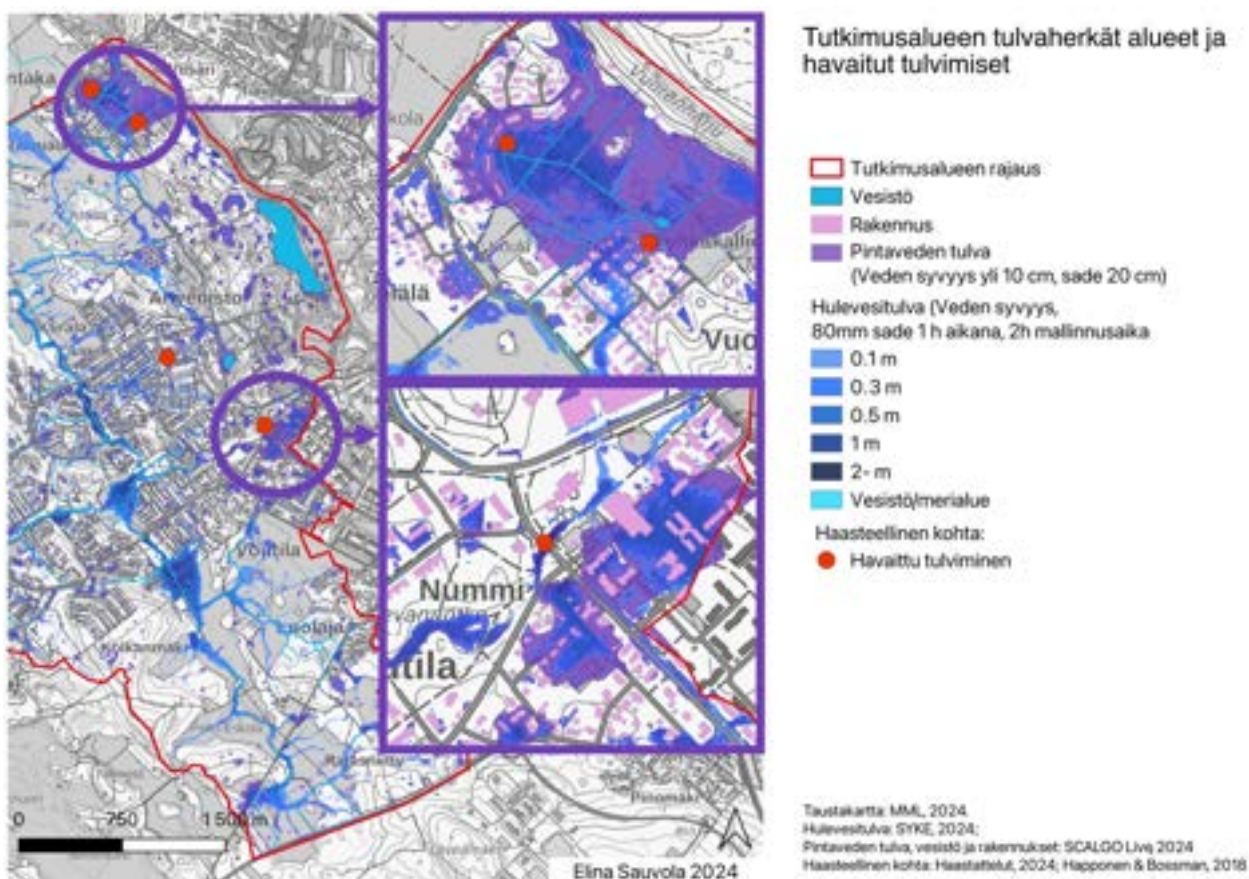
Syken yleispiirteisellä hulevesitulvakartalla tulvivat alueet olivat laajempia kuin SCALGO Liven analyysin tuloksissa. Myllyoja näytti tulvivan Leinun ja Peltomattisen alueilla, jotka ovat peltoalueita. Hirsimäenkadun eteläpuolella Myllyojanuoman kohta näytti tulvivan kartan mukaan, joskaan vedet eivät yltäneet asuinalueille. Asutusalueesta hulevesitulvakartalla korostui Penninpyörylängtien osavaluma-alueella sijaitseva Myllyojan asuinalue. Asutusalueita, jotka nousivat esiin molemmista tulvakartoista, ovat Jukolan ja Vuorentaan alueet. Näille alueille sijoittui myös muutama haasteellinen kohta, joissa on havaittu tulvimista. Koska tulvimista on jo jossain määrin tapahtunut, ja ne muodostavat myös siksi tulvariskialueen. Tulvaherkät alueet ja tapahtuneet tulvimiset on esitetty kuvassa 17.

Kuva 17. Tulvaherkät alueet ja todetut tulvimistapahtumat (MML, 2024b; SCALGO Live, 2024a, b, e; Happonen & Bossman, 2018, Liite 2; SYKE, 2024c)

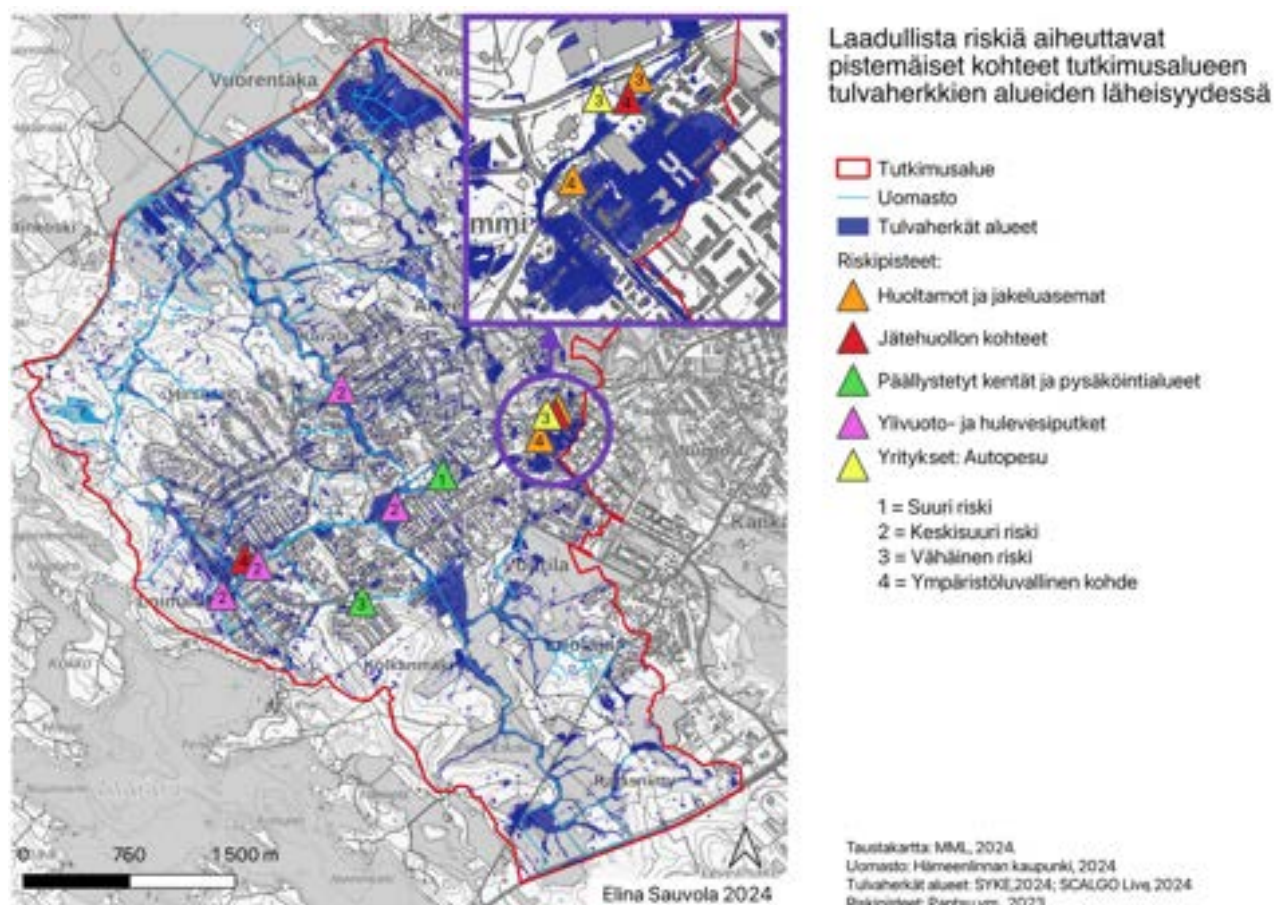
Laadullisia riskipisteitä sijoittui tulviville alueille tai niiden välittömään läheisyyteen 11 ja ne on esitetty kuvassa 18. Riskipisteistä poistettiin hulevesien purkupisteet, koska ne sijoittuvat joka tapauksessa uoman varteen eikä niiden sijainti siksi ole riippuvainen tulvimisesta. Ylivuotoputkien kohdalla tilanne on sama ja ne sijaitsevat uoman läheisyydessä, mutta ne otettiin tarkasteluun. Ylivuotoputkien kohdalla alueiden tulviminen voi vaikuttaa siihen, että niihin päätyy tulva-aikaan vettä, joka voi aiheuttaa jätevesivuotoja. Ylivuotoputkia on neljä ja ne arvioitiin keskiuuriksi riskeiksi (2). Jukolan alue korostui myös tässä tarkastelussa, sillä tulvaherkän alueen läheisyyteen sijoittui neljä riskipistettä. Kaksi näistä oli huoltoasemia, toinen sijoittui vähäisen riskin (3) luokkaan ja toisella oli ympäristölupa. Lisäksi alueella oli ympäristöluvallinen jätehuollon kohde ja riskiluokkaan 3 arvioitu autopesu yritys. (Pantsu ym., 2023, Liite 1)

Kuva 18. Tulvaherkkien alueiden läheisyyteen sijoittuvat laadulliset riskipisteet (MML, 2024b; SYKE, 2024c; SCALGO Live, 2024b; Pantsu, ym., 2023)

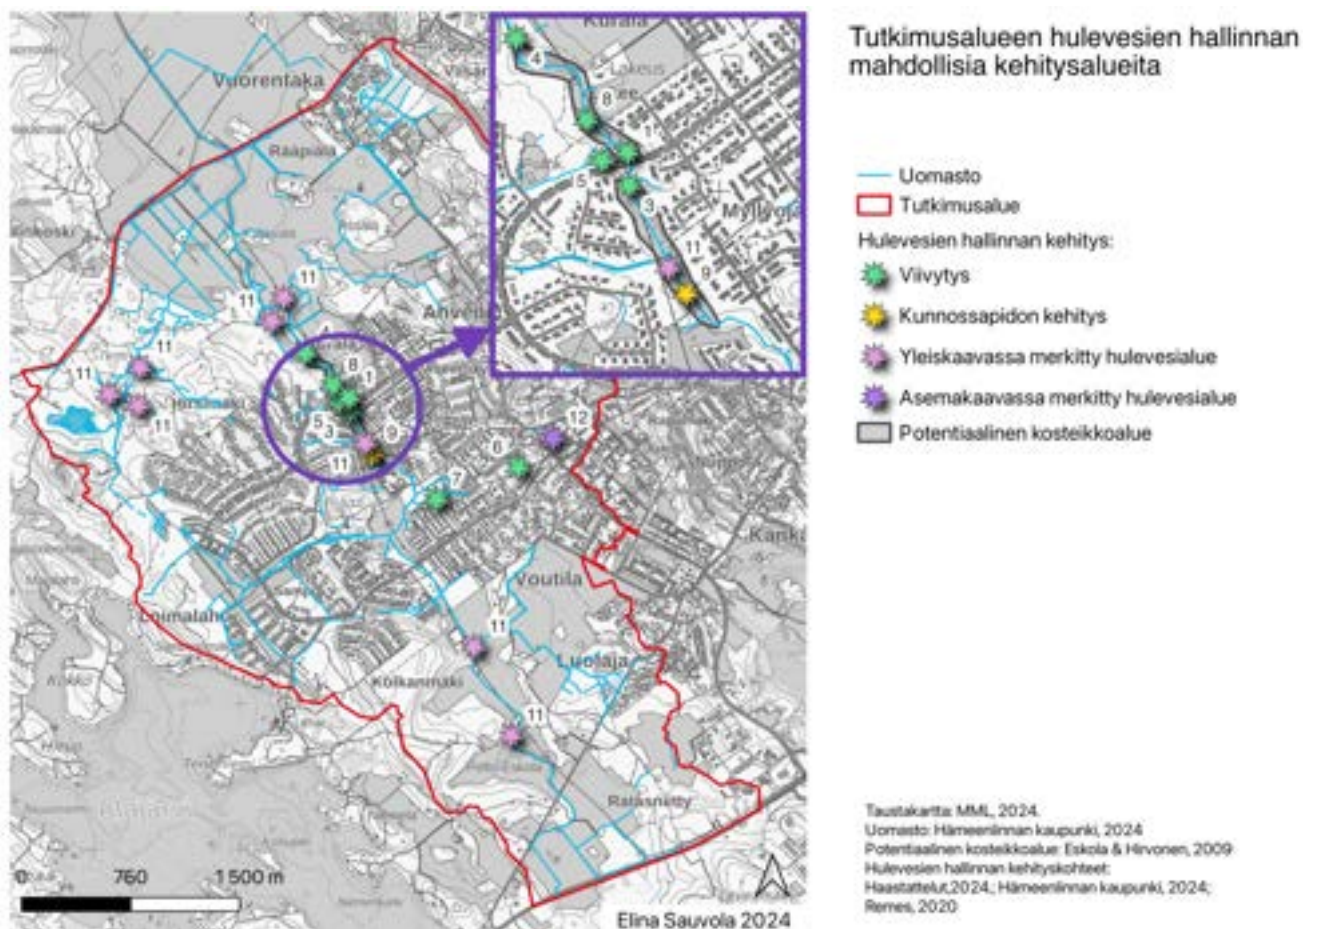
Seitsemän haastatteluissa ilmenneistä kehityskohteista liittyi hulevesien viivyttämiseen, yksi kunnossapidon kehittämiseen ja yksi hulevesien puhdistamiseen tai suodattamiseen. Viivyttämiskohteista neljä sijoittui Myllyojan uomaan ja ne sijoituivat yhteen Hämeen ympäristökeskuksen monimuotoisten kosteikkojen yleissuunnitteluhankkeessa vuonna 2009 kartoitetun potentiaalisen kosteikkoalueen kanssa. Hankkeessa selvitettiin kosteikkojen kannalta merkittäviä kohteita ja todettiin, että Hirsimäenkadun molemmiin puolin olisi mahdollista tehdä patoamalla ja tulvatasanteita kaivamalla kosteikko, ja että alue on luonnonmukaista kosteikkoaluetta. (Eskola & Hirvonen, 2009, s. 43) Nämä alueet näyttäytyivät tulvivina SYKE:n yleispiirteisessä hulevesitulvakartassa, joten veden voi arvella kerääntyvät luonnollisesti näihin kohtiin.

Kuva 19. Hulevesien hallinnan mahdolliset kehitysalueet (MML, 2024b; Eskola & Hirvonen, 2009; Hämeenlinnan kaupunki, 2024; Remes, 2020)
