02.06.2025

# ***LEHIJÄRVEEN LASKEVAN MYLLYOJAN VALUMA- ALUESUUNNITELMA***

***OLO - Opitaan lisää ojista - hanke***

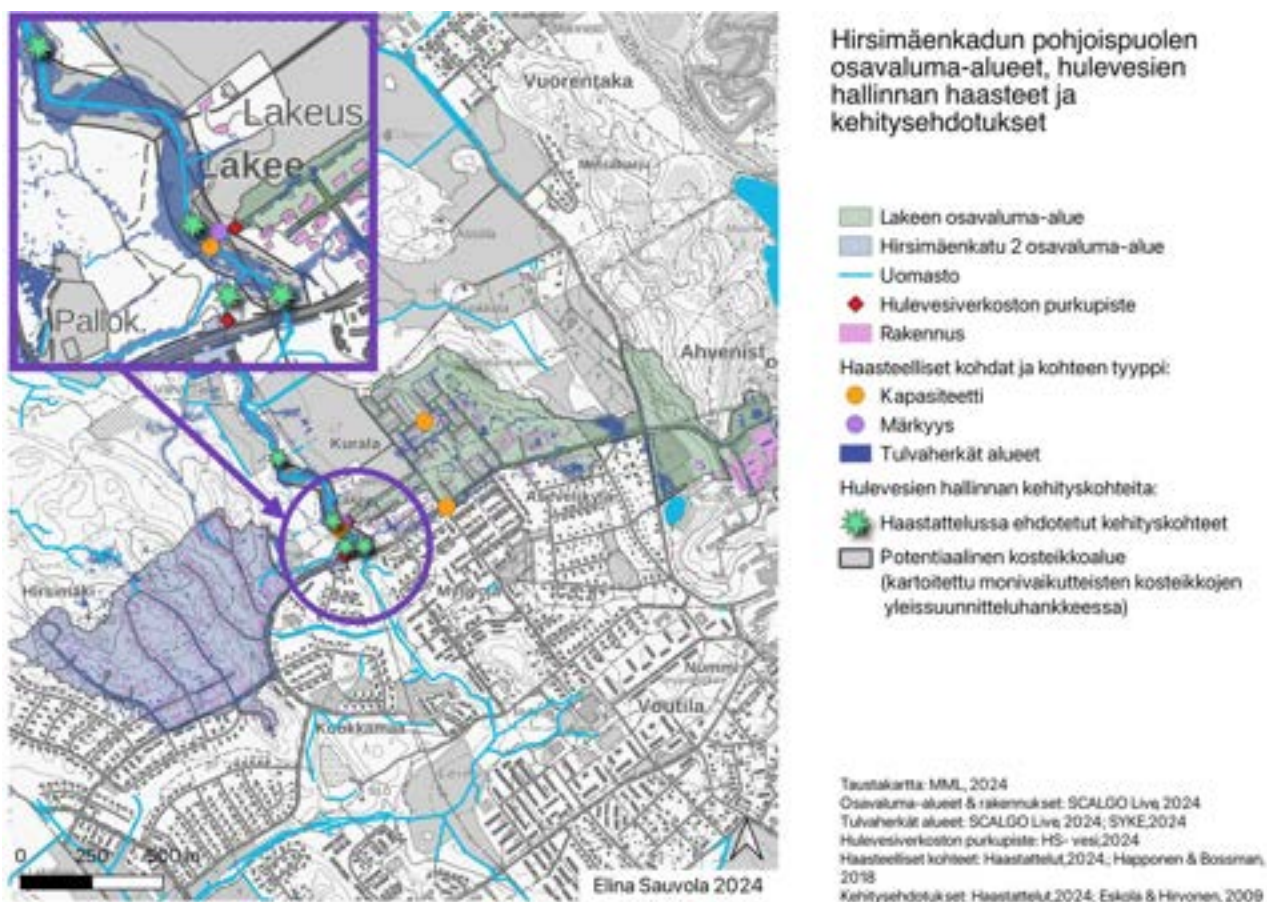
Rakennetut alueet loppuvat melko pian Hirsimäenkadun pohjoispuolella, mutta sinne sijoittuu kaksi ison osavaluma-alueen purkupistettä. Myllyojan länsipuolelta laskee Hirsimäenkatu 2 valuma-alueen hulevedet ja hieman siitä eteenpäin Lakeen alueen hulevedet. Tämä alue haasteineen ja kehityskohteineen on esitetty kuvassa 20.

Kuva 20. Hirsimäenkadun pohjoispuolen osavaluma-alueet, hulevesien hallinnan haasteet ja kehitysehdotukset (MML, 2024b; SYKE, 2024c; SCALGO Live, 2024a, b, f; Happonen & Bossman, 2018; Eskola & Hirvonen, 2009).

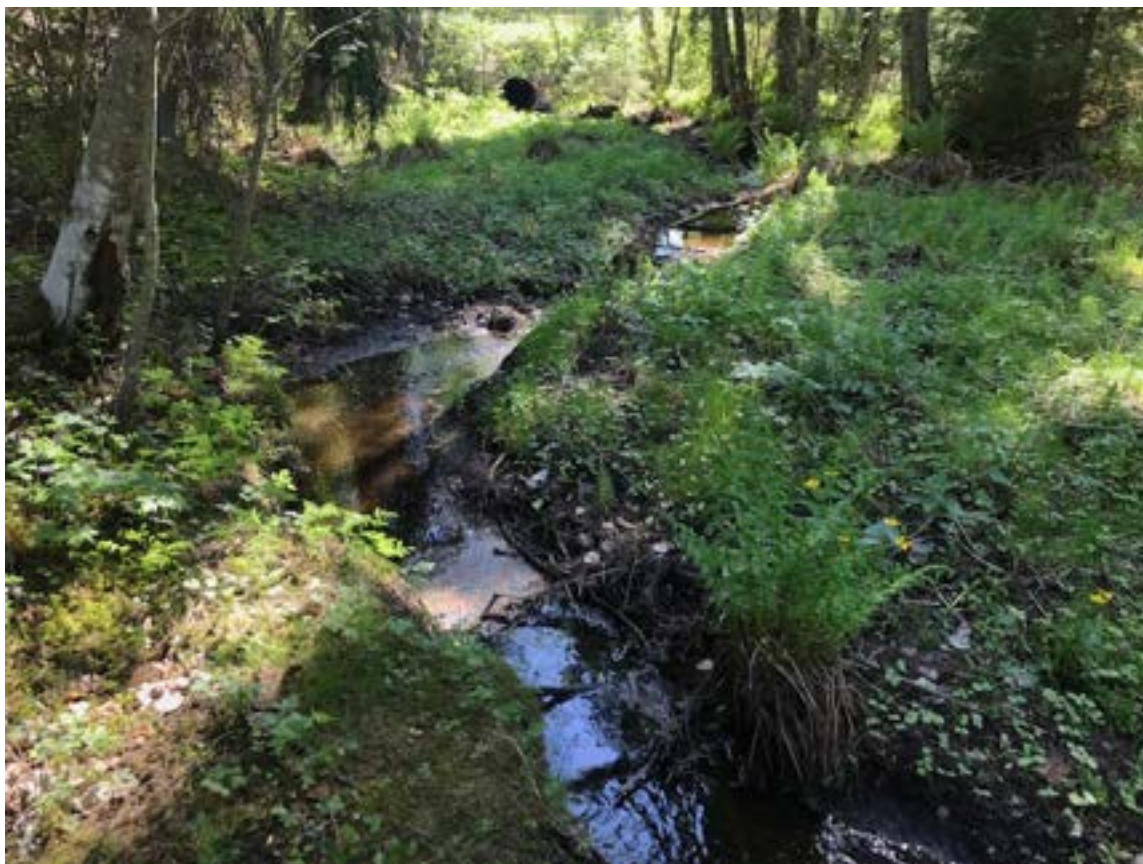
Hirsimäenkatu 2 osavaluma-alue on noin 41 hehtaarin kokoinen ja sen hulevedet purkautuvat avouomaan Hirsimäenkadun pohjoispuolella. Purkuputki ja mutkitteleva uoma näkyy maastokäynnillä otetussa valokuvassa (kuva 21). Avouoma kulkee metsäisen alueen poikki ennen purkautumista Myllyjoaan ja tähän sijoittui kahden haastateltavan mainitsema alue, jossa voisi viivyttää hulevesiä. Alue on valmiiksi alava, joten haastateltava pohti, että siihen saisi suhteellisen pienillä kustannuksilla jonkin viivyttävän ratkaisun. Avo-uoma kulkee metsäisessä alueessa ja alueella kulkee polku, joten sillä voi olla myös virkistysellisiä arvoja. Valuma-alue, jolta hulevedet purkautuvat, on yksi isoimmista, joten siitä purkautuu suhteellisen iso määrä hulevesiä, joita olisi mahdollista viivyttää ennen niiden päätymistä Myllyjoaan.

Kuva 21. Hirsimäenkadun pohjoispuolelle sijoittuvalle avouoman osuudelle on ehdotettu hulevesien viivytystä.

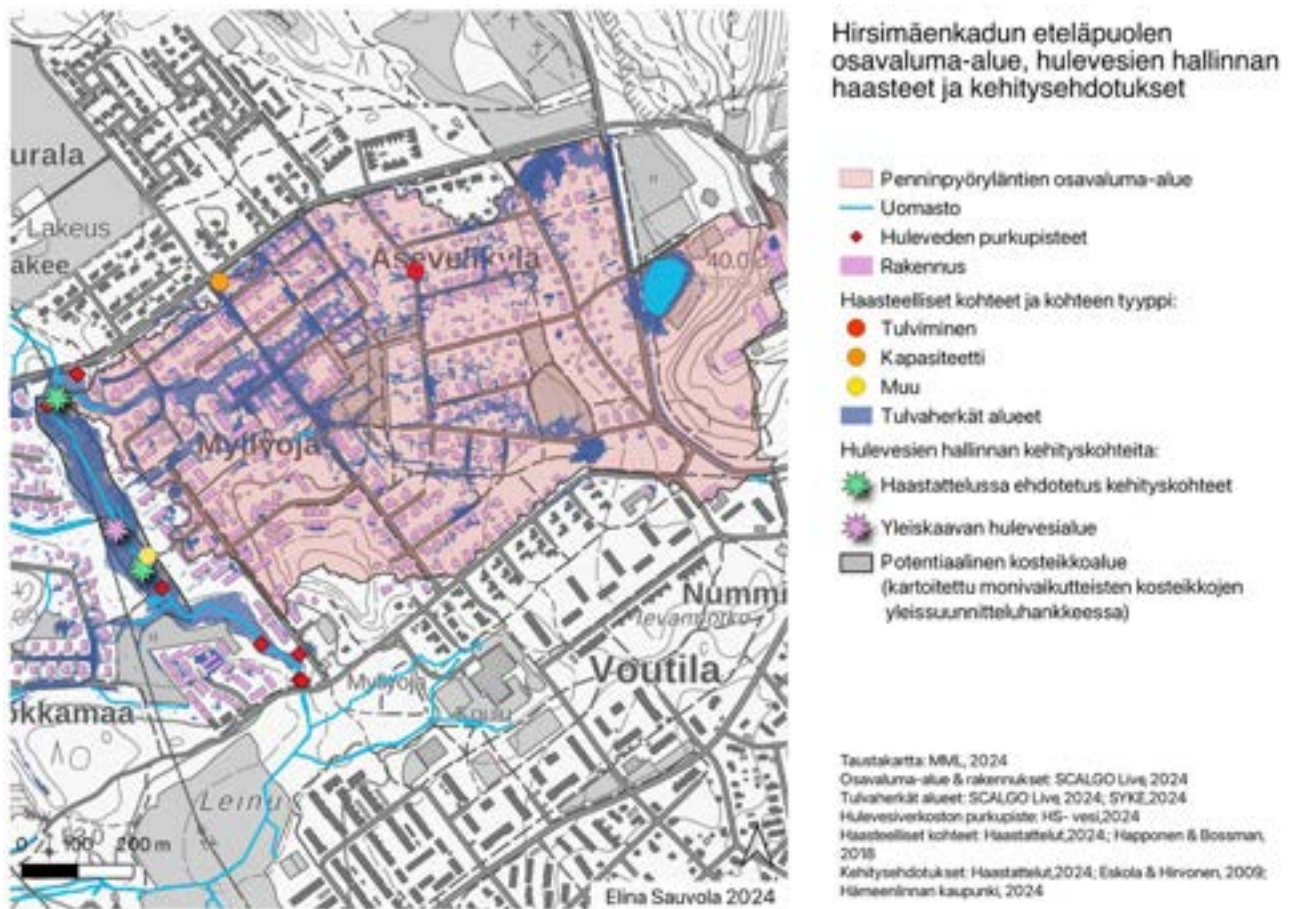
Hirsimäenkadun eteläpuolella Myllyjoja kulkee lähes suorassa uomassa vajaan 500 metrin verran. Alue on esitetty haasteineen ja kehityskohteineen kuvassa 22. Toinen osa kartoitetusta Kurala-Voutilan kosteikkokohteesta sijaitsi tällä alueella. Alue korostui tulvaheikkänä, joten paikalle kerääntyy luonnollisesti vettä. Yleiskaavassa alueelle on merkitty yksi hulevesialue ja alueelle sijoittui kaksi haastatteluissa esiinnoussutta kehitysaluetta. Toisessa mainittiin, että tälle alueelle voisi tehdä pohjakynnyksellä allastuksia, joissa vesiä voisi viivyttää. Toisessa todettiin, että aluetta voisi kokonaisuudessaan kehittää, sillä alue on nykyisellään ”ryteikköistä” ja sen hoitoa ja kunnossapitoa voisi kehittää ja alueen käyttöä virkistysalueena edistää. Myllyjojan länsipuolella kulkee talviaikaan latu ja kesäaikaan pieni polku, joten sillä voisi olla potentiaalia virkistyskäytössä.

Alueella sijaitsee yksi iso osavaluma-alue, josta hulevedet näyttävät karttatiedon mukaan purkautuvat lähellä Myllyjojan uomaa. Vähä-Kukkarontieltä lähtee kuitenkin kivetetty avouoma, jonka päässä on hulevesikaivo. Tämä saattaa toimia esimerkiksi tulvareittinä, mutta ainakaan verkostotiedoissa ei näytä siltä, että hulevesiä purkautuisi tähän avouomaan. Alue näyttäytyi tulvaheikkänä, joten sikäli tulvareitti on varmasti tarpeellinen ratkaisu.

Kuva 22. Hirsimäenkadun eteläpuolen osavaluma-alue, hulevesien hallinnan haasteet ja kehitysehdotukset (MML, 2024b; SYKE, 2024c; SCALGO Live, 2024a, b, f; Happonen & Bossman, 2018; Hämeenlinnan kaupunki, 2024).

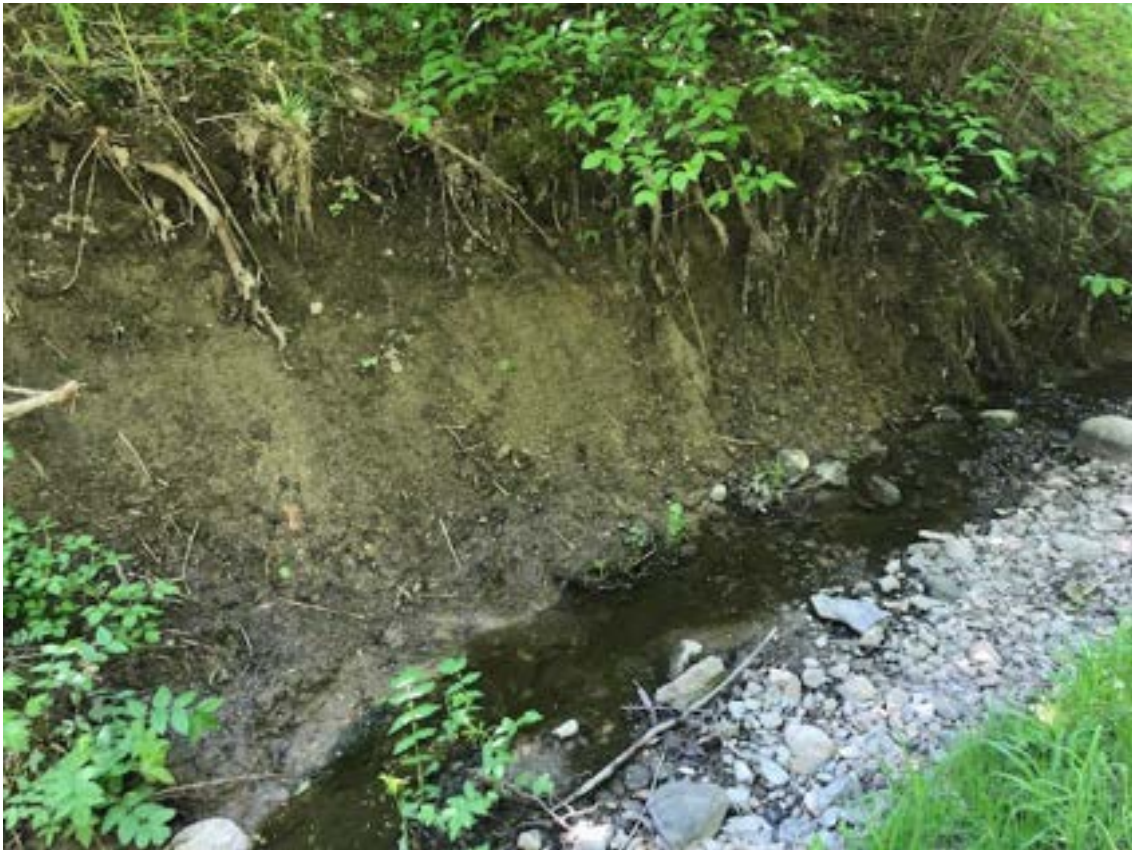
Hulevedet johdetaan Nummen koulun kohdalla avouomaan. Maastokäynnillä vesiä oli lammikoitunut purkukohdalle, ja siinä kasvoi kosteikkokasvillisuutta (osmankäämi) ja purkupisteen luona näkyi jonkin verran roskia ja avouomassa oli muutenkin ajoittain roskia. Avouoma kulki metsäisen viheralueen läpi Myllyojalle suhteellisen syvässä uomassa ja sen reunat olivat paikoin hyvin jyrkät ja eroosiota oli nähtävillä, kuten kuvassa 24 näkyy. Eroosiota oli etenkin avouoman alkupäässä. Voi olla niin, että koska paikalla on koulu, saattavat oppilaat kulkea tai leikkiä uomassa ja se on osaltaan aiheuttanut eroosiota ja maastokäynnillä uoman mutaisilla osuuksilla oli jonkin verran jalanjälkiä.

Kuva 24. Nummen alueen läpi kulkevan avouoman reunoissa on nähtävillä eroosiota.

Kaksi haastatteluissa esiinnoussutta kehitysaluetta sijoittui tälle alueelle. Toisessa ehdotettiin viivytystä avouoman osuudelle viheralueella, johon hulevedet purkautuvat. Vedet kulkevat avouomassa noin 350 metriä ja tällä alueella voisi olla mahdollisuus jonkinlaiseen viivytysratkaisuun tai uoman kunnostamiseen. Polku kulkee avouoman vierellä lähes koko matkan uoman loppupäätä lukuun ottamatta, ja sen yli kulkee muutama silta. Viivytysratkaisulla voisi lisätä myös alueen virkistysarvoja. Alueella ei ollut SCALGO Live-ohjelman mukaan erityisiä painanteita, joihin viivytystä saisi luonnollisesti lisättyä.

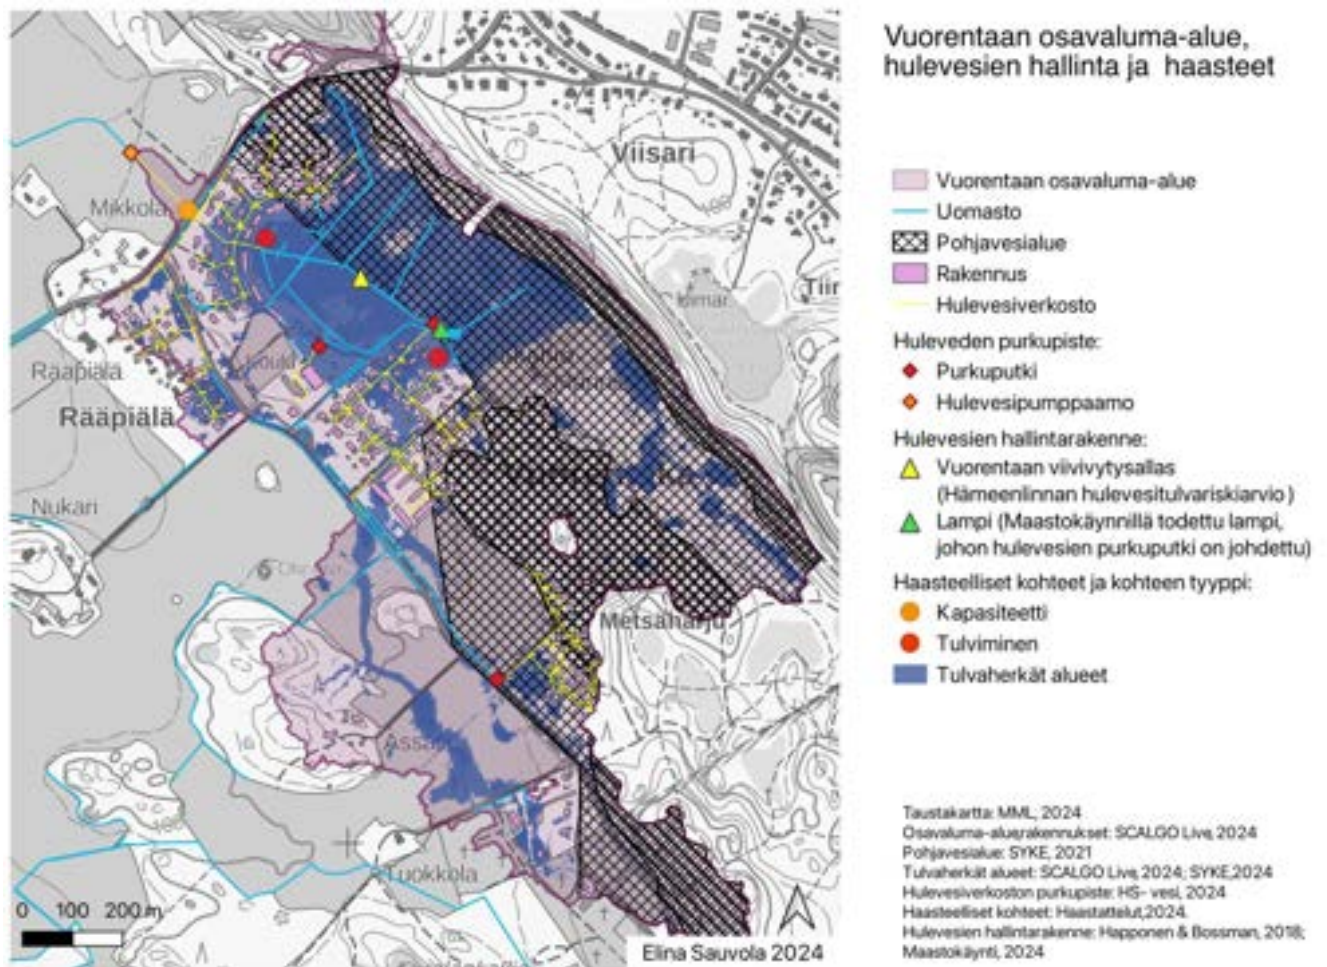
Soiselle alueelle johdetaan hulevedet myös pieneltä Tohkakallion asuinalueelta. Alueen läpi vedet kulkevat avouomassa ja alue toimii viivytyalueena. Tämän alueen jälkeen Vuorentaan asuinalue estää veden kulun, joten vedet pumpataan hulevesipumpulla Hämeen Härkätien jälkeen avo-ojaan. Pumpun kapasiteetissa on ollut haasteita, ja alueella oli tapahtunut tulvimista erityisesti kevät aikaan. Haastatteluissa mainittiin alue kahteen kertaan ja tulvimista oli todettu sekä Tohkakallion, että Vuorentaan alueilla, jossa talojen pihoille oli kertynyt vettä. Hulevesipumpun kapasiteettia oli tämän vuoksi nostettu, jonka jälkeen vastaavaa tulvimista ei ole koettu. Alueen uudemmassa osassa, Tohkakallion asemakaavassa oli osoitettu tulvareitti ja annettu tonttikohtainen viivytyrakenteiden mitoitustilavuus. Maastokäynnillä uuden asuinalueen reunassa todettiin olevan avo-oja, joka luultavasti toimi tulvareittinä.

Kuva 25. Vuorentaan valuma-alueen tulva-herkät alueet, havaitut haasteet ja nykyiset hulevesien hallintarakenteet (MML, 2024b; SYKE, 2021; SYKE, 2024c Happonen & Bossman, 2018; SCALGO Live, 2024a, b, f)

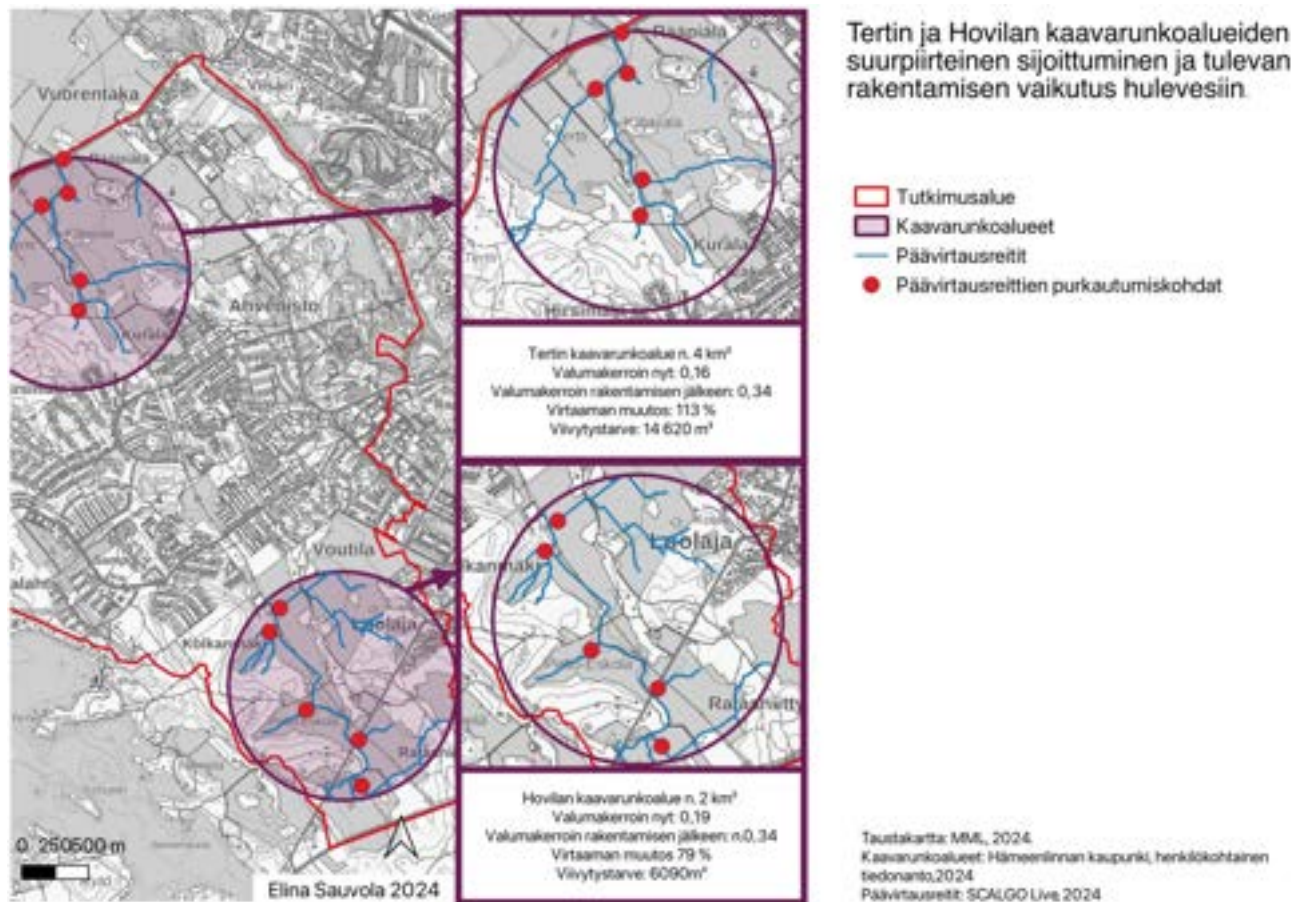
Maankäytön muutosten vuoksi alueiden valumakertoimen arvioitiin olevan tulevaisuudessa 0,34, joka on tämänhetkisten rakennettujen alueiden keskimääräinen valumakerroin. Kaavarunkoalueiden mitoitusvirtaama laskettiin nykytilassa ja tulevan rakentamisen myötä kerran kolmessa vuodessa tapahtuvalla sadetapahtumalla ja arvio virtaaman muutoksesta saatiin tämän erotuksesta. Lisäksi arvioitiin viivytettävän huleveden määrää kaavarunkoalueilla laskemalla virtaaman muutoksen vaatima viivytystarve. Tulokset olivat karkea arvio, eikä niissä otettu huomioon mitään muita tekijöitä kuin valumakertoimen muutos suurpiirteisellä kaavarunkoalueella. Arvio antoi kuitenkin suuntaa sille, että hulevesien määrä tulee tulevan rakentamisen myötä lisääntymään paljon. Myllyojan uomaan laskevia päävirtausreittejä tunnistettiin kummallakin alueella viisi.

Kuva 26. Tertin ja Hovilan kaavarunkoalueiden suurpiirteinen sijoittuminen ja tulevan rakentamisen vaikutus alueiden hulevesien määrään (MML, 2024b; Hämeenlinnan kaupunki, henkilökohtainen tiedonanto, 2024)
