# Kanta-Hämeen rakennetun ympäristön sopeutuminen ilmastonmuutokseen (ILMARA)

## Rakennuksen materiaalit ja ratkaisut muuttuvassa ilmastossa (TP4)

Johanna Mäntyneva

HAMK Tech Tutkimusyksikkö

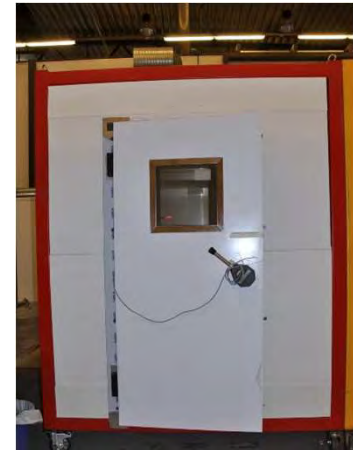
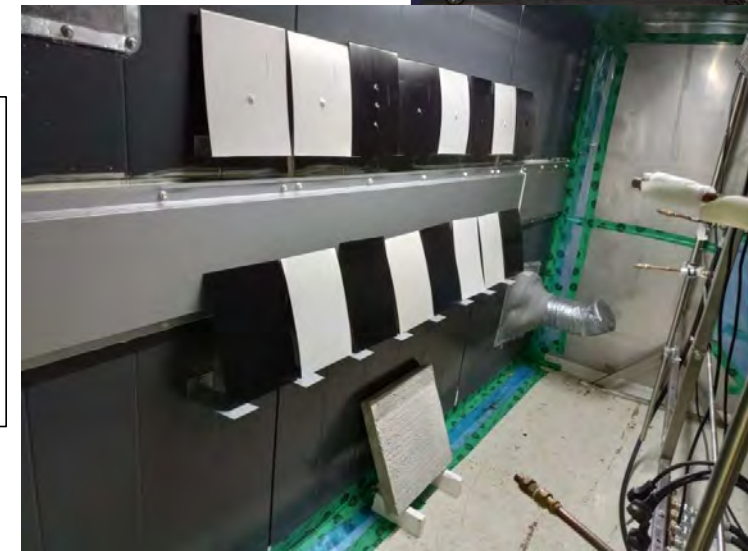
## 3.1.1 Teräksen pinnoitteet - Sääkokeet

Ensimmäisen sääkokeen tavoitteena oli simuloida tulevaisuuden talven kosteita olosuhteita, joissa lämpötila sahaa nollan molemmin puolin, sisältäen viistosadetta, lämmitys- ja jäähdytysvaiheita. Säärasituslaitteistolla altistettiin vähähiilisiä pinnoitettuja teräsohutlevynäytteitä, muovattuina (taivutus, iskumainen muovaus ja keinotekoinen naarmu) ja muovaamattomina. Kuukauden testin jälkeen näytteet tarkasteltiin visuaalisesti ja muovattujen kohtien osalta.

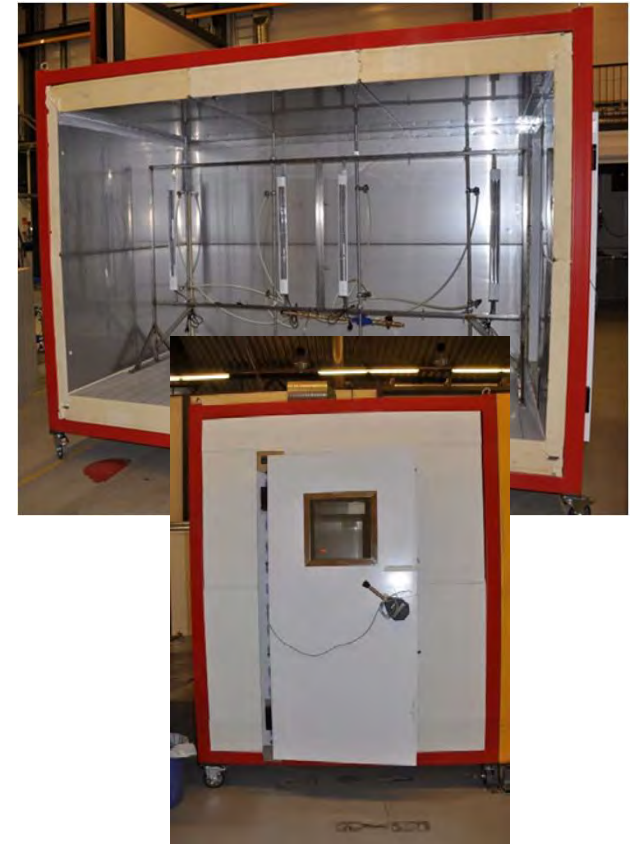
Testaukseen käytettiin HAMKin testauslaboratoriossa olevaa säärastituslaitteistoa:

- Olosuhdetestauslaitteisto seinärakenteiden testaukseen (kosteus- ja lämpökäyttäytyminen)
- Ulko-olosuhteita simuloiva huone
  - Lämpötila -30 °C ... + 60 °C
  - Vaaka-/viistosade sadetussuuttimilla
  - Auringonvalon lämpövaikutus infrapunalampuilla
- Sisäpuolen olosuhteina joko laboratoriossa vallitseva olosuhde tai erillisellä kammiolla säädettävät vakio-olosuhteet

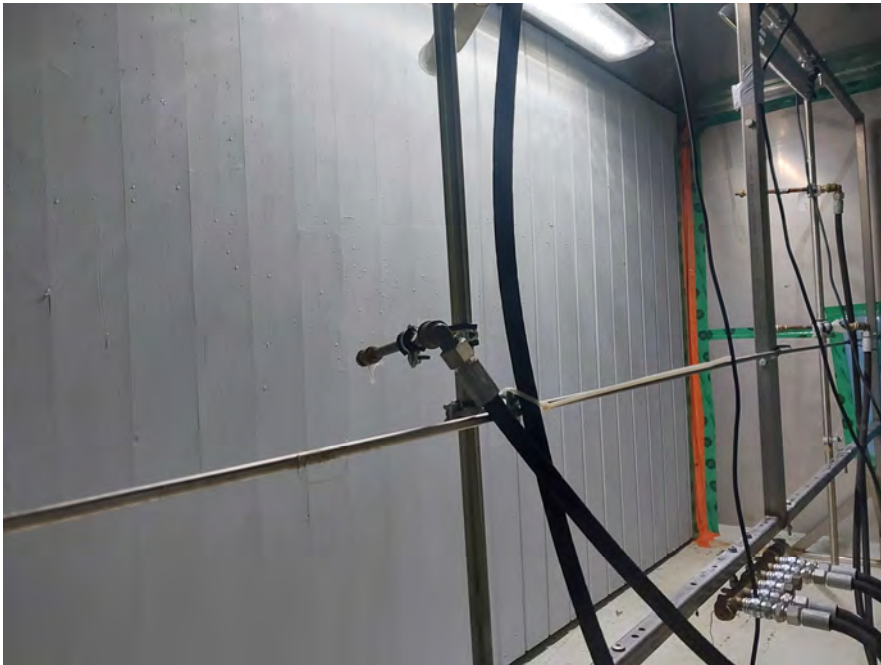
Ulkopuolen pinta 18.8.25 Jakson I jälkeen

CLT puolen pinnalla oli havaittavissa pientä turpoamisessa johtuvaa pinnan elämistä. Halkeamia tai muuta vastaavaa rapautumista ei havaittu. Pinnan eläminen oli siis tässä lähinnä esteettistä. Ulkoverhouspuolella ei havaittu mitään merkittävää kulumista.

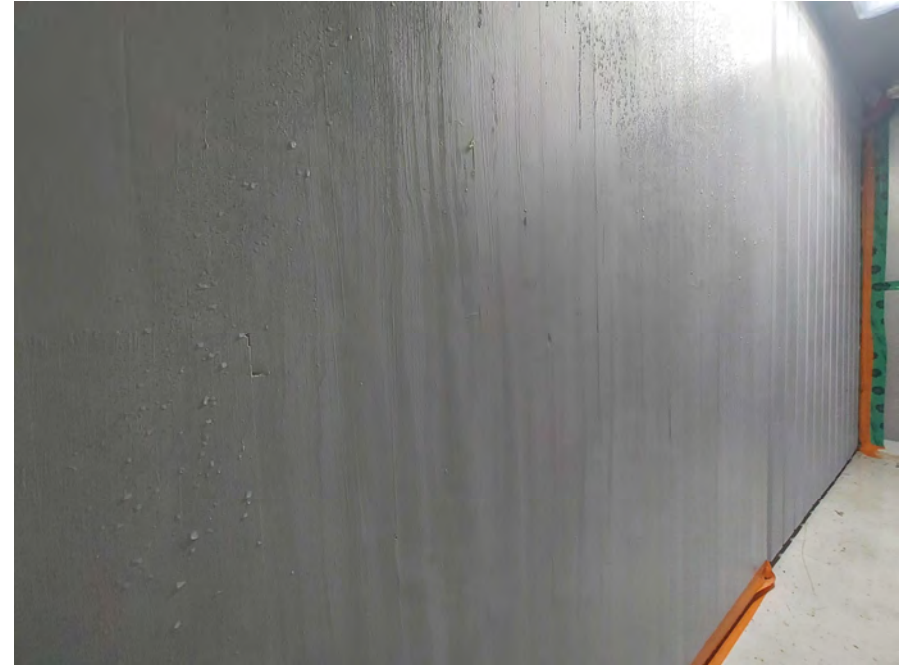
Ulkopuolen pinta 19.9.25 Jakson II jälkeen

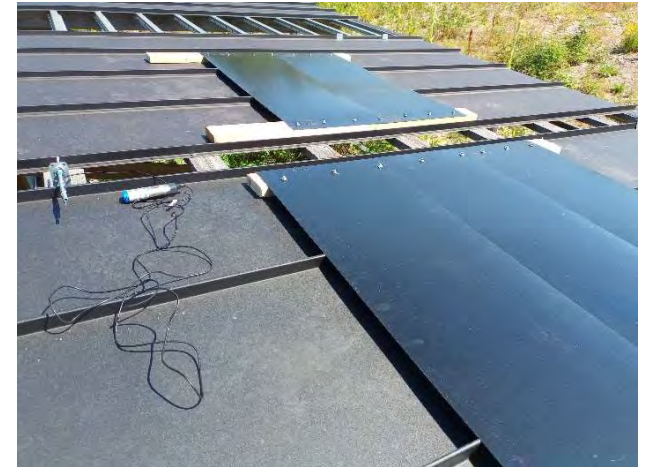
Aurinkopaneeleita mallinnettiin 1200x800 ja 1200x1000 (mm<sup>2</sup>) kokoisilla teräsohutlevyillä. Kiinnitysetäisyys oli 35 mm vanhan peltikatteen pinnasta, mikä kuvastaa aurinkopaneelien kiinnityksiin käytettyjä matalia kiinnikkeitä. Katon kaltevuus oli noin 10 astetta. Mitattavia 'paneeleita' asennettiin kaksi SSAB:n koekentälle (27.6.2024). Kummankin kappaleen alle (katteen ja 'paneelin' väliin) asennettiin dataloggeri (PeakTech®) sekä yksi loggeri mittamaan ulko-olosuhteita (lämpötila ja suhteellinen kosteus).

Seuranta tehtiin 6/24-10/25 välisenä aikana. Lopuksi 'paneelit' irrotettiin ja katteen pinnat tarkastettiin.

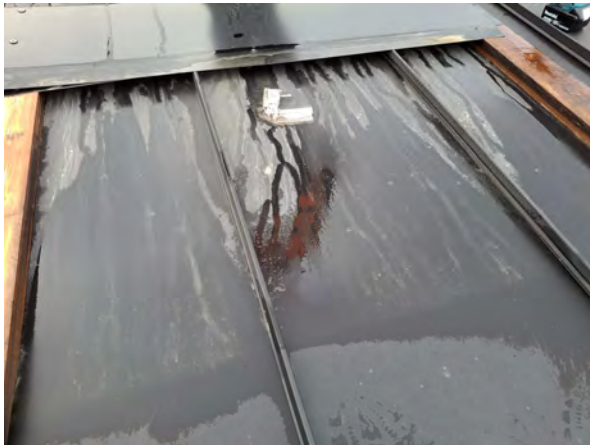
Mittausten päättyessä (10/25) paneeleita mallintavat levyt poistettiin, anturit poistettiin ja pintaa tarkasteltiin visuaalisesti. Mitään varsinaisia vaurioita ei havaittu eikä isompaa roskaa muutamia koivunlehtiä lukuun ottamatta. Hienojakoista likaa sen sijaan oli hyvin havaittavissa (kuva), vaikkakin kattopinta oli verrattain liukas ja oli satanut runsaasti.
